COMUNE DI
CANNETO
PAVESE

LAVORI DI COMPLETAMENTO DELLE OPERE DI SISTEMAZIONE IDRAULICA DEL TORRENTE VERSA

- PROGETTO ESECUTIVO -

RELAZIONE ILLUSTRATIVA E DOCUMENTAZIONE
FOTOGRAFICA

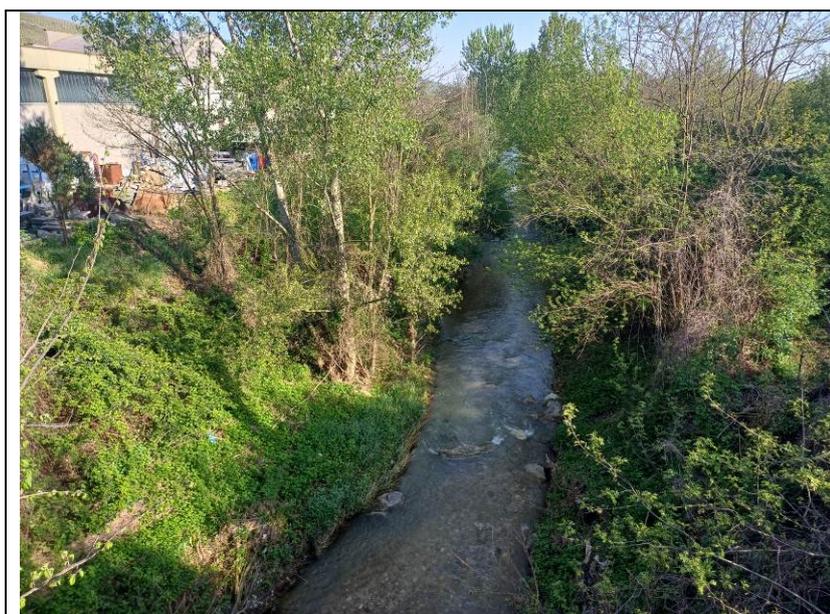
Si tratta infatti di quattro individui vegetali di alto fusto in posizione tale (Figura 2-1) da intercettare la corrente di piena deviandola contro la sponda. La loro eliminazione torna utile per eliminare l'interferenza con la corrente ed il pericolo di avviare il processo erosivo ai danni della sponda; tuttavia si richiede di non asportare la ceppaia, che risulta conveniente per il consolidamento della scarpata,

Figura 2-1 – Individui vegetali di alto fusto al piede della sponda ed interferenti con la corrente. Vista dal ponte della SP 43 (foto 4056- 20240412_090955)

L'intervento deve essere affidato a ditta specializzata e pertanto nel cronoprogramma risulta effettuato in parallelo con le altre lavorazioni.

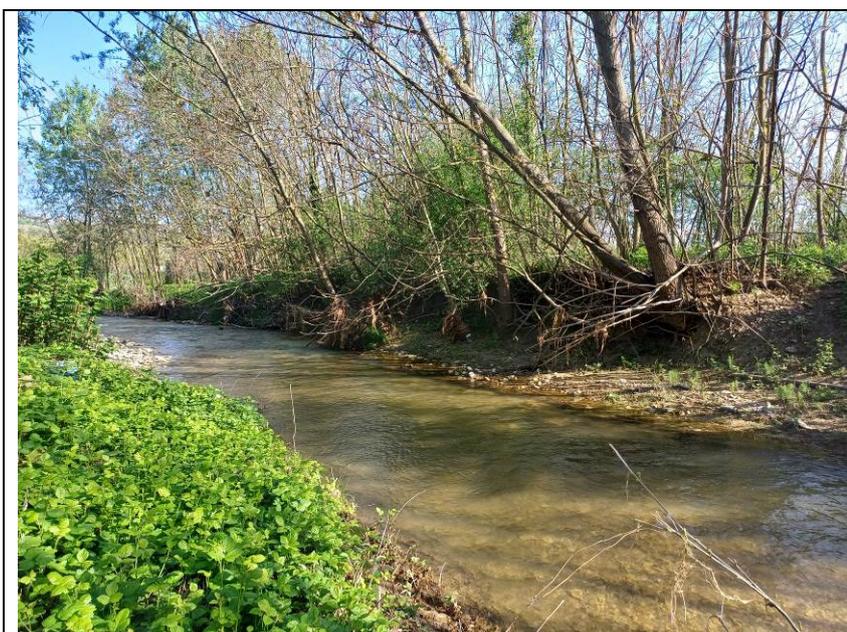
Sono particolarmente evidenti i segni della ripresa dell'attività erosiva sulle sponde, ancorché poco incurvate (Figura 2-5), e addirittura sul fondo con abbassamento generale al piede della sponda destra. L'erosione, con l'asportazione del materiale al piede delle sponde, destabilizza la vegetazione d'alto fusto (Figura 2-4) ed anche la scarpata costituente la sponda presenta segni di abrasione con asportazione della vegetazione erbacea. Si segnala l'assenza di vegetazione arbustiva.

Figura 2-4 - Significativa erosione della sponda destra con destabilizzazione della vegetazione d'alto fusto, donde i tronchi inclinati verso l'alveo (foto 4056-20240412_093502)

Si propone la realizzazione di gabbionate di protezione su entrambe le sponde costituite

- 1) In sponda destra, dove è presente erosione di fondo, da un gabbione a scatola in fondazione (2.0 x 1.0 x 1.0 m) disposto ortogonalmente alla corrente e due gabbioni

soprastanti per una lunghezza di 83 m a costituire la sponda. Si prevede lo scavo alla profondità di 0.50 m. Il gabbione di base deve essere realizzato con attenzione al fine di evitare gli inconvenienti segnalati nell'Intervento 3 e verificati anche in altri siti, ossia la rottura del filo metallico e lo svuotamento parziale. Allo scopo si ricorda che la parete esterna del gabbione, limitatamente alla parte frontale a contatto con la corrente, deve essere realizzato come impone la buona pratica (Figura 2-10), che comporta la presenza del gabbionista all'interno durante l'allestimento della facciata del gabbione. In pratica, il trattamento riguarda la parete lato torrente del gabbione a diretto contatto con la corrente ordinaria, ossia la porzione emergente del gabbione di fondazione, e almeno mezzo metro, ossia la metà del gabbione soprastante.

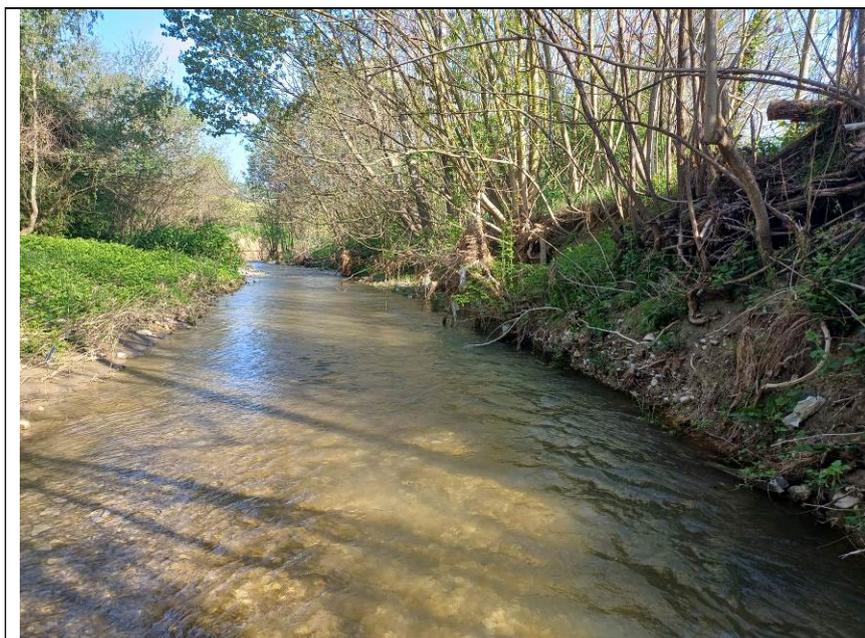
Figura 2-5 - L'abrasione della sponda è la fonte dei sedimenti litoidi responsabili della riduzione di capacità di convogliamento dell'alveo, secondo quanto lamentato in premessa. Gli elementi litoidi si riscontrano a strati all'interno della matrice limoso-argillosa (foto 4056-20240412_094226)

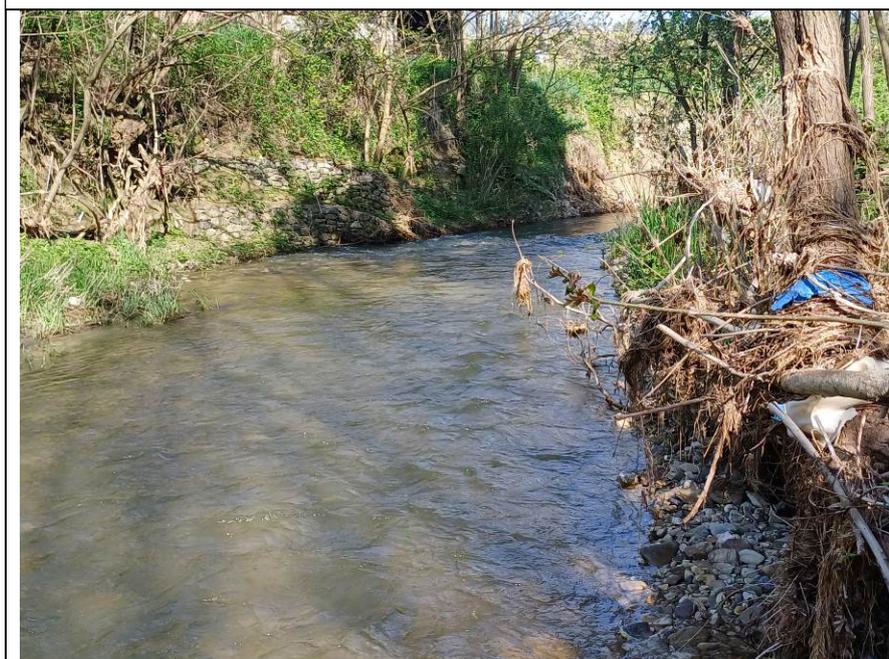
Figura 2-6 - Vista verso valle; in sponda sinistra, la gabbionata risulta danneggiata all'estremo di valle (visibile in Figura 2-7).

(foto 4056-20240412_095534)

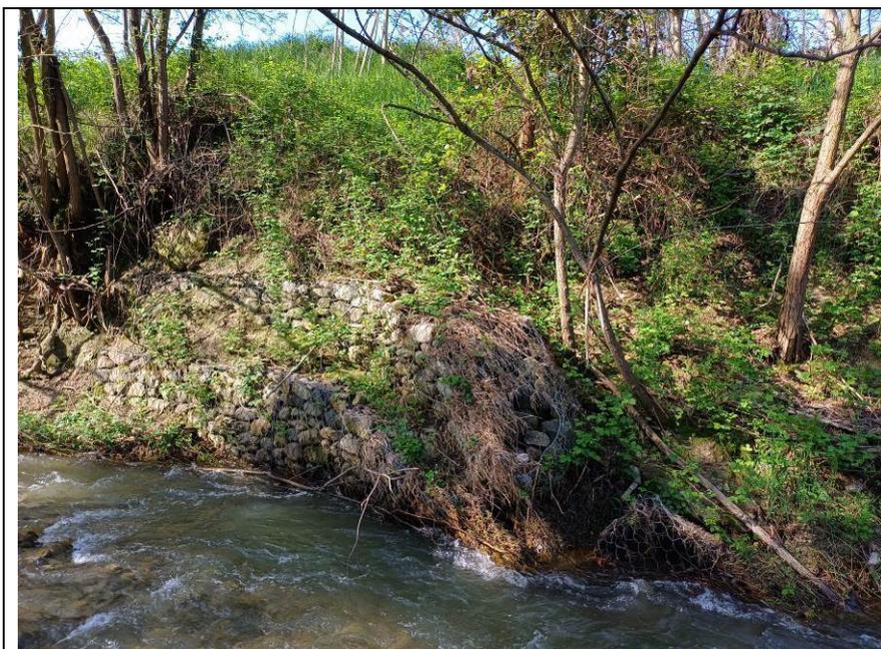
Figura 2-7- Testa di valle della gabbionata (foto 4056-20240412_095941)

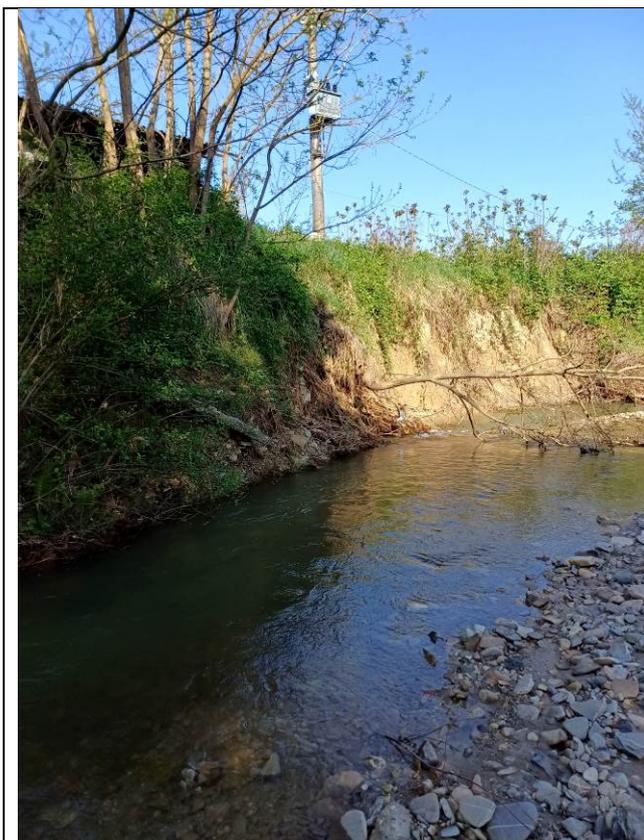
Figura 2-8 - Vista verso valle; la sponda sinistra si presenta sotto forma di una scarpata che diventa ripida e nuda in prossimità di insediamenti produttivi (foto 4056-20240412_100102)

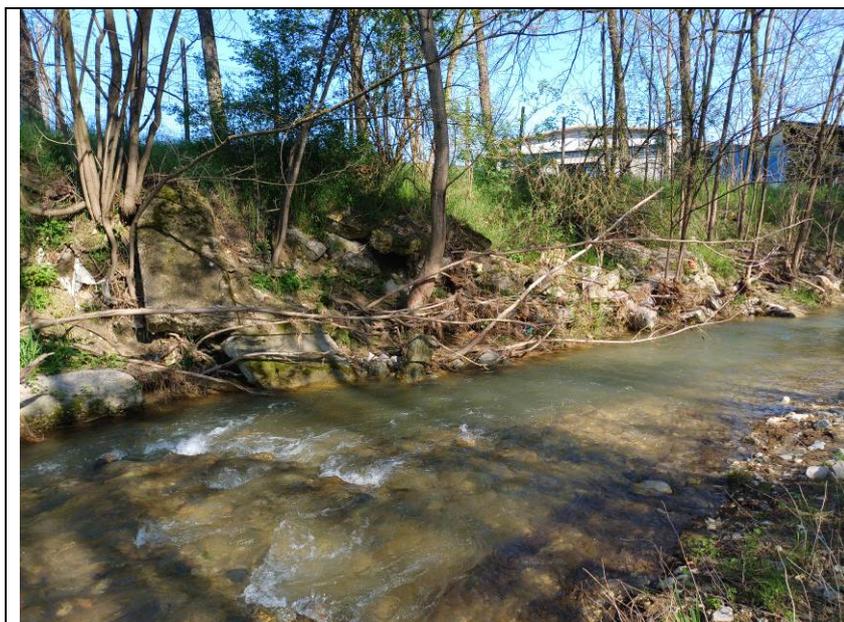
Figura 2-9 - Più avanti, compaiono i resti di una scogliera disarticolata composta con massi di modeste dimensioni. Se ne prevede la rimozione con riutilizzo degli elementi litoidi (foto 4056-20240412_101429)

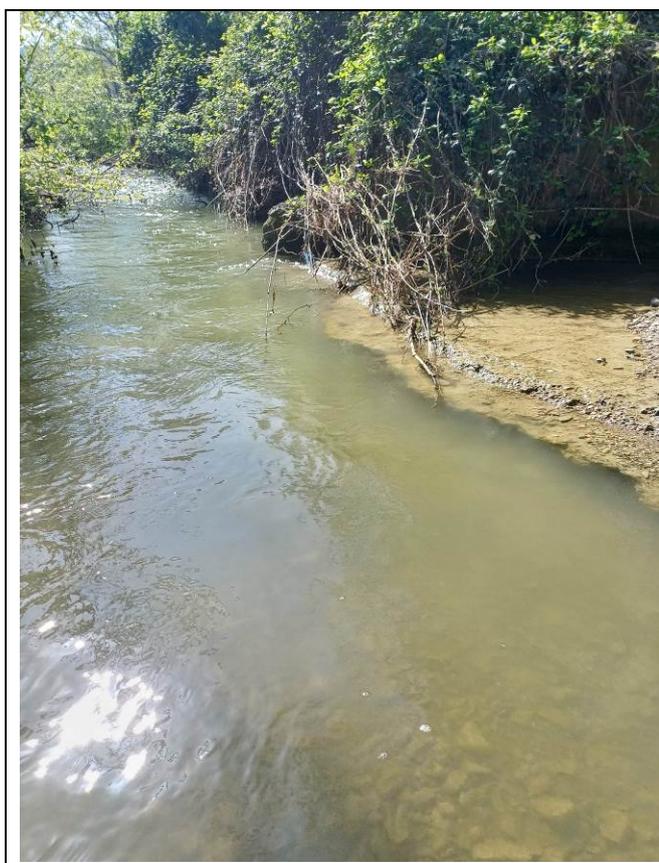
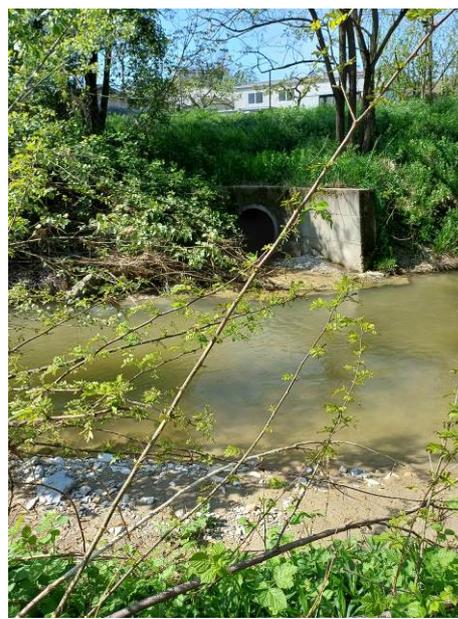
L'alveo manifesta una spiccata tendenza all'erosione di fondo interpretabile come evidente conseguenza della riduzione della sezione e conseguente aumento della velocità media della corrente.

L'abbassamento del fondo in parola è testimoniato dallo scalzamento mostrato dalla platea del manufatto dello scarico citato (Figura 2-12) nonché da lunghi tratti in cui affiorano le radici al piede della sponda (Figura 2-13).

Figura 2-12 – La platea del manufatto di sbocco di un collettore di acque miste, che appare sottoscalzato in ragione di almeno 0.50 m (foto 4056- 20240412_111827). Il manufatto si presenta come nella foto sotto

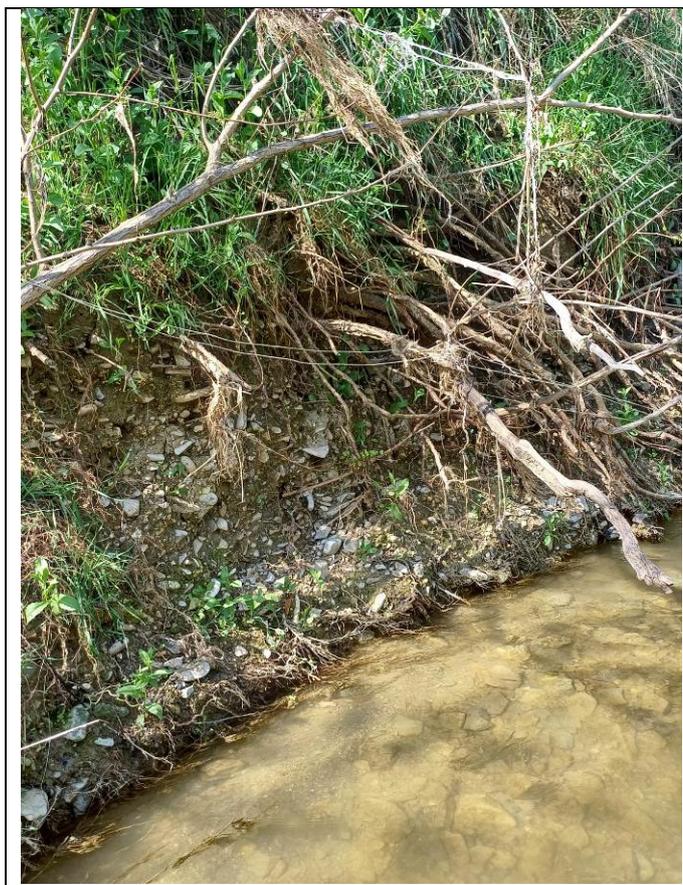
Figura 2-13 - Striscia di radici e discontinuità netta nel fondo al piede della sponda a dimostrare l'asportazione dei sedimenti presenti sul fondo. Sul fondo affiorano i materiali litoidi in matrice limosa come chiaramente appare dalla sezione (foto 4056-20240412_111920)

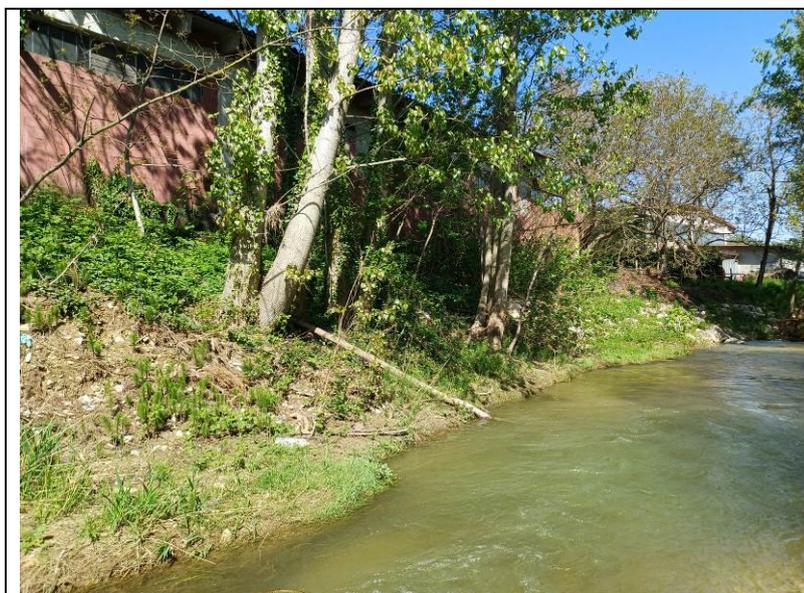
Figura 2-14 - Presenza di alberi con grosso fusto sulla sponda al di sotto della quota del pelo libero di sotto piena, quindi responsabile del rallentamento della corrente nei settori laterali della sezione. Il progetto Ebner (COMUNE DI CANNETO PAVESE, 2024-a) prevede il decespugliamento delle sponde (foto 4056- 20240412_112159)

- Decespugliamento delle sponde per 94 m in sponda sinistra e 50 in sponda destra
- In sponda sinistra, il completamento della scogliera esistente verso monte per una lunghezza di 32 m circa, ossia fino alla discenderia realizzata a valle dello scarico. La scogliera presuppone il taglio della vegetazione presente (Figura 2-14). La vegetazione riparia sarà sostituita dai cespugli previsti nella scogliera, che viene realizzata secondo la tipologia della scogliera rinverdita con inserimento di talee di salice in ragione di 3 talee/m² di superficie di scogliera quindi 3.3 m²/m di scogliera arrotondato a 4.0 m per tener conto del coronamento. Pertanto 3 x 4.0 = 12 talee/m di scogliera. Si propone di utilizzare talee di *Salix purpurea* o *Salix eleagnos*. La scogliera presenta una berma al piano di fondazione costituita da un masso di cava, che, preso atto dell'attività erosiva in atto, si propone di collegare alla scogliera adagiando un pannello di rete metallica fissato alla superficie della scogliera ed esteso alla berma. I massi verranno coperti con rete di fune in acciaio ⁽²⁾ fissati agli stessi con barre filettate inserite in fori praticati nel

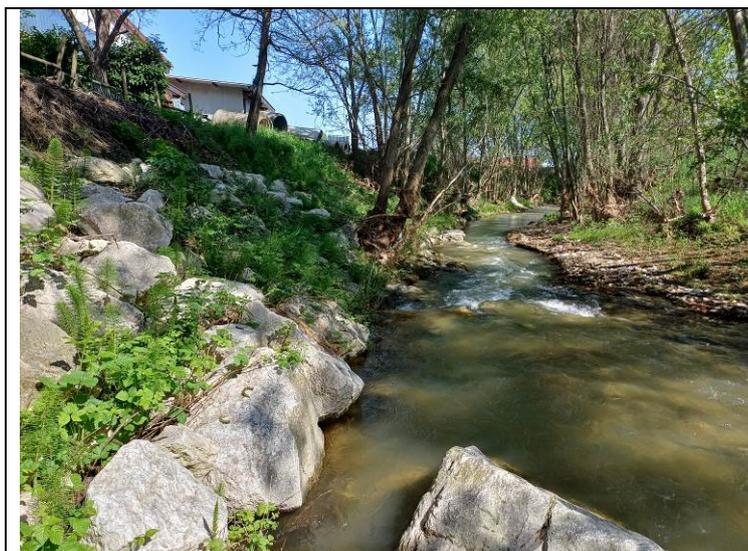
Figura 2-15 – Più avanti, la sponda sinistra è protetta da scogliera con di non grandi dimensioni, ma connessi a regola d'arte per cui il manufatto appare stabile. La berma di fondazione è invece stata travolta come chiaramente appare nel tratto finale del manufatto (foto 4056-20240412_113434)

- a) In sponda sinistra, il ripristino della berma di fondazione della scogliera esistente per la lunghezza di circa 60 m e lo stendimento della rete metallica sulla scogliera inglobando la stessa berma;
- b) In sponda destra, il taglio e la rimozione delle ceppaie, per quanto possibile, in modo da arretrare la sponda destra di almeno due metri (l'alveo al momento è ristretto a poco più di 5 metri) e realizzare la nuova sponda con palificata doppia di sostegno di altezza 1.80-2.0 m a partire dal piano di fondazione ottenuto scavando circa 0.40 m rispetto al

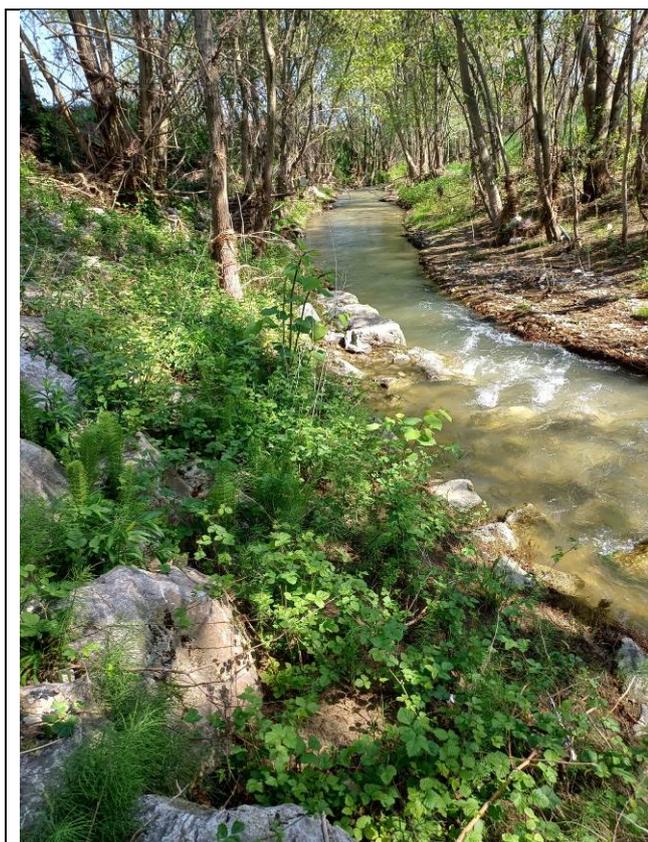
Figura 2-16 – La berma di fondazione compare solo più nel tratto finale del manufatto e pertanto si deduce la sua asportazione in tutto il tratto di monte. La sezione appare ristretta a poco più di 5 m, con segni di piena a 2.50 m sul fondo (foto 4056-20240412_113736)

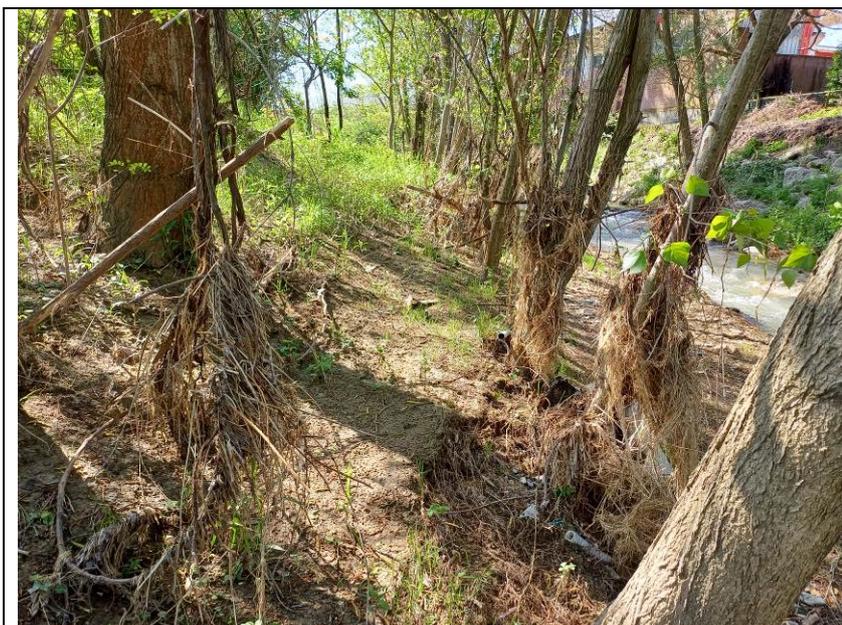
Figura 2-17 - Filare di alberi di varia dimensione allineati presumibilmente lungo il bordo dell'alveo ordinario, che, in piena ossia con circa un metro di sommersione in base ai segni, avviano i processi erosivi del fondo (foto 4056-20240412_115352)

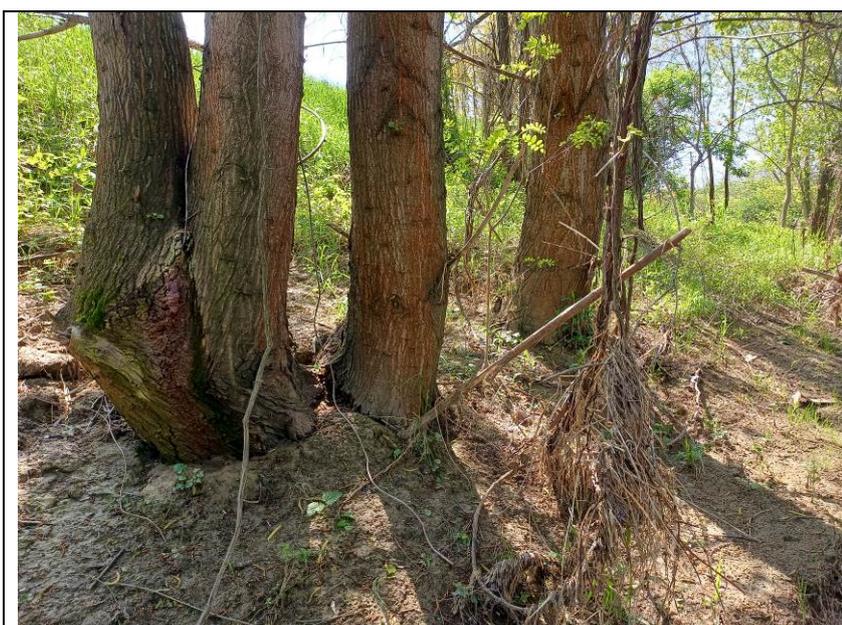
Figura 2-18 - Individui vegetali di alto fusto e rilevanti dimensioni, che sorgono arretrati rispetto al filare che si propone di tagliare e pertanto al limite della sommersione in caso di piena. Con la realizzazione della palificata doppia sarà possibile mantenerli (foto 4056-20240412_115449)

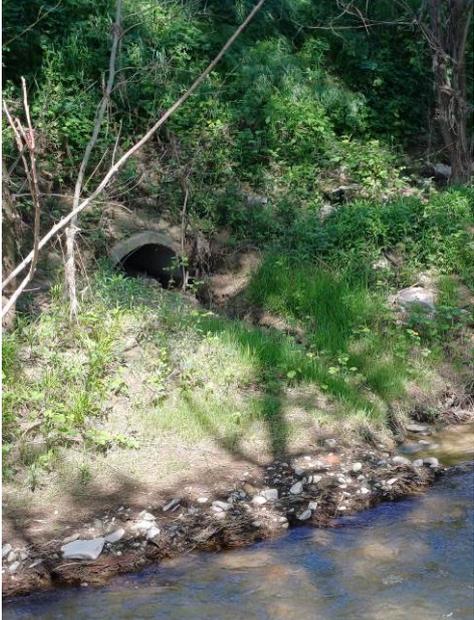
<p>Scarichi da sponda sinistra di fronte al tratto da sistemare con palificata. La sponda non presenta segni di sofferenza</p> <p>(foto 4056- 20240412_115805 e 4056-20240412_115924)</p>

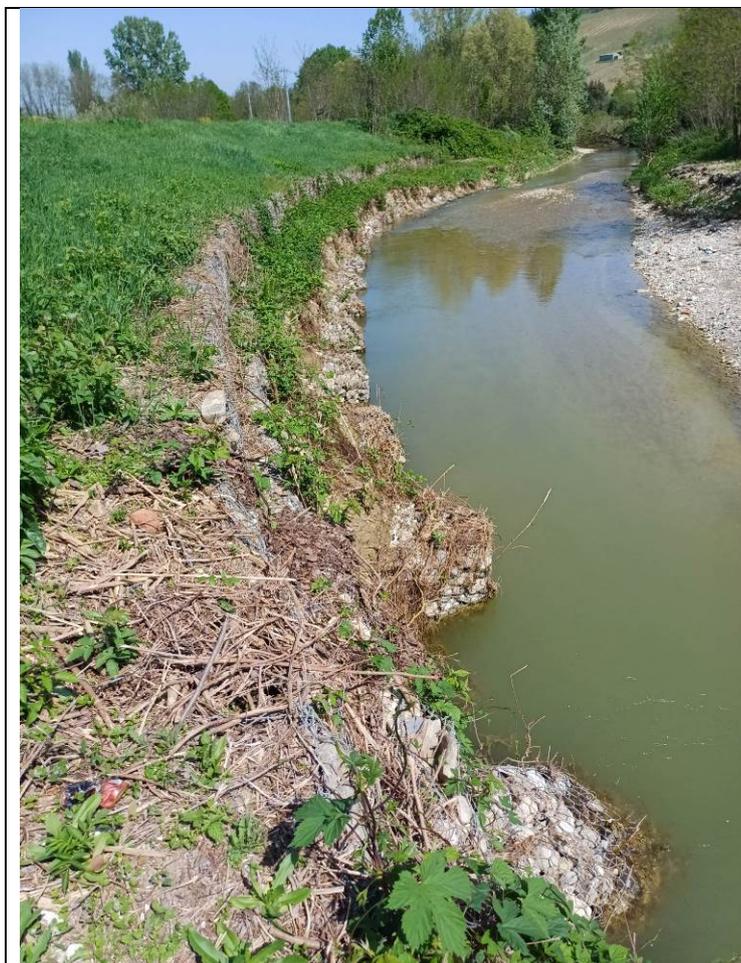
Il manufatto risulta aver svolto la funzione di definire la sponda sinistra. I primi due rostri risultano fortemente inclinati essendosi sviluppata l'erosione di fondo per oltre 1 m di profondità. Di conseguenza i primi due rostri sono inclinati verso il basso e il tredicesimo rostro risulta debolmente danneggiato per rottura del filo, mantenendo tuttavia la sua funzione.

L'erosione deriva dall'azione della corrente che attiva il vortice a ridosso della sponda; i materiali asportati sono depositati a valle. Gli effetti osservati portano a due conclusioni:

Figura 3-4 – Aspetto della protezione della sponda sinistra realizzata con il progetto del 2012 (COMUNE DI CANNETO PAVESE , 2012). In primo piano, il secondo rostro, inclinato a causa dell'asportazione del sottostante fondo (foto 4056- 20240412_134304).

Si propone, a fronte dei modesti inconvenienti riscontrati, ma tenendo conto della tendenza all’erosione di fondo, di intasare i vuoti fra i rostri e fino almeno a 1.50 m dal filo della gabbionata con massi provenienti dalla demolizione del rivestimento disarticolato e disomogeneo dell’Intervento 1. Lo scavo è già conteggiato, ma si addebita a questo intervento il trasporto per una distanza di 1200 m percorribile in 15 minuti. Il volume presumibile è di circa 100 m³ che può essere ritenuto sufficiente a intasare i vuoti. Si tratta di dieci viaggi di veicolo a quattro assi che completa il movimento in 40 minuti comprendendo carico e scarico. Si occupa quindi una giornata di 8 ore di autocarro ed escavatore a benna rovescia operante sul posto e utilizzando la pista di servizio realizzata per l’intervento 4. Anche la rimozione della pista è compresa nell’ambito dell’Intervento 4.

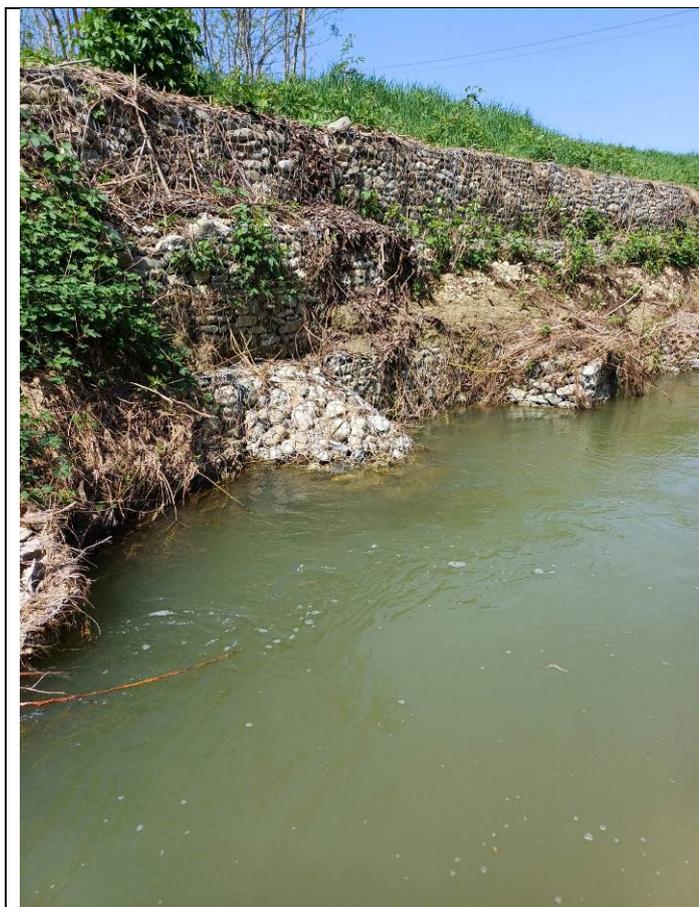
Figura 3-5 – Secondo rostro, fortemente inclinato a causa dell’erosione di fondo. La profondità dello scavo è maggiore di un metro (foto 4056- 20240412_140356)

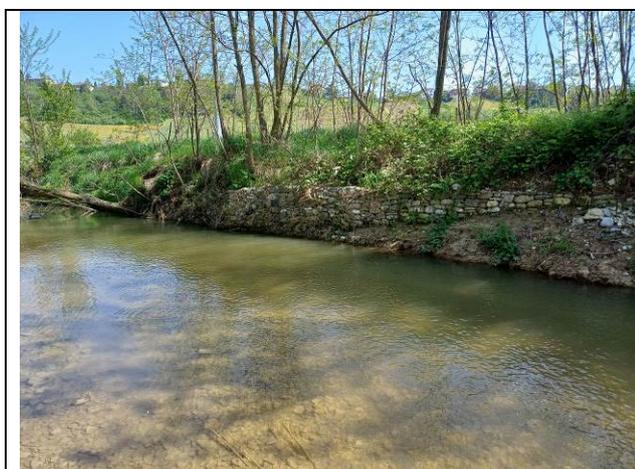
La sponda destra si abbassa in misura significativa esponendo il piano campagna alla sommersione.

Figura 3-6 – Intervento 4 – Tratto terminale della gabbionata esistente in sponda destra e rapido abbassamento del ciglio di sponda (foto 4056- 20240412_141751)

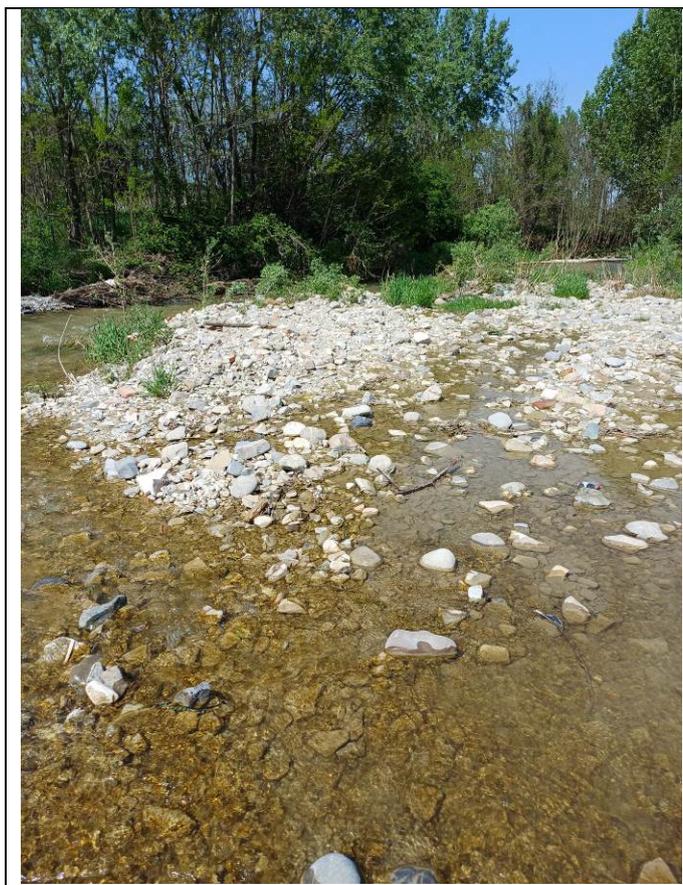
Figura 3-7 – Deposito presente a ridosso della sponda destra, là dove il ciglio della lunata ridiventa sponda destra dell'alveo (foto 4056- 20240412_142133)

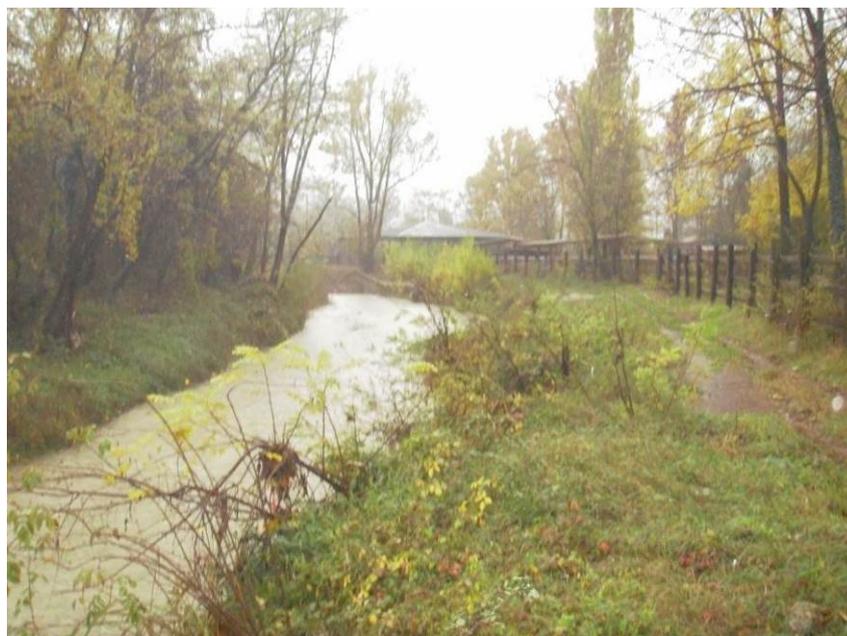
Figura 8-2 – Vista verso monte della sponda sinistra in fase di erosione. (foto 1373-PB050088)

Si propone pertanto di realizzare una difesa in sponda sinistra con gabbioni a scatola dotati di rostri al piede a distanza di 2 m e altezza di 3 m sul piano di fondazione per uno sviluppo complessivo di 100 m a partire da circa 45 m a valle della soglia in c.a. fino a morire nella curva seguente verso sinistra dove si è generata la lunata.

È previsto lo scavo della sponda destra di fronte al piazzale (volume stimato 150 mc) con movimentazione del materiale verso la sponda opposta in modo da riempire la varice formatasi nel corso degli ultimi fenomeni di piena del corso d'acqua.

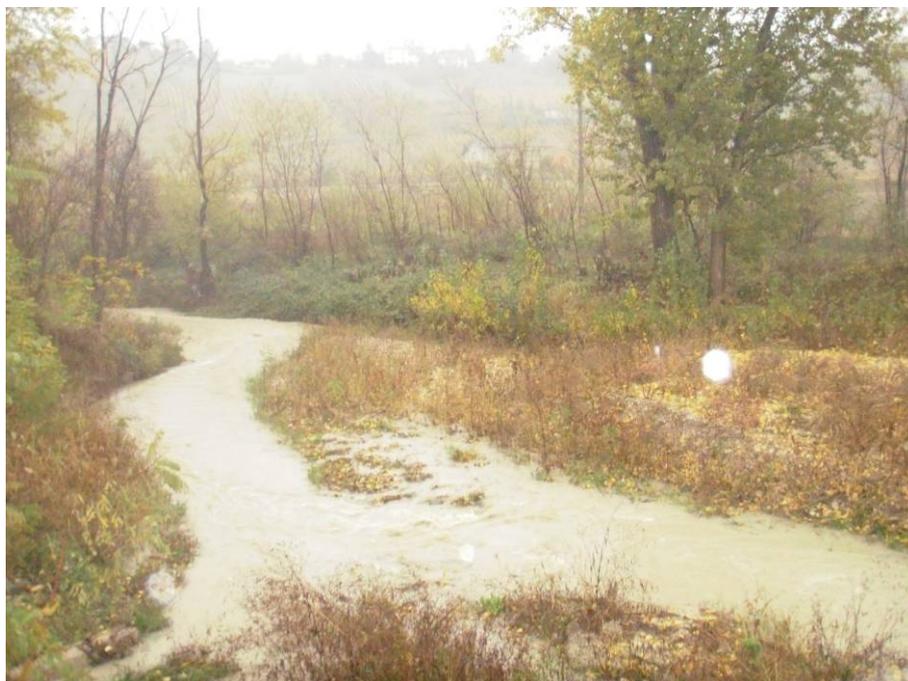
Figura 8-3 – Divagazione della corrente con conseguente corrosione della sponda sinistra (a sinistra della foto) e ingenti depositi al centro dell'alveo demaniale. (foto 1373-PB050087)

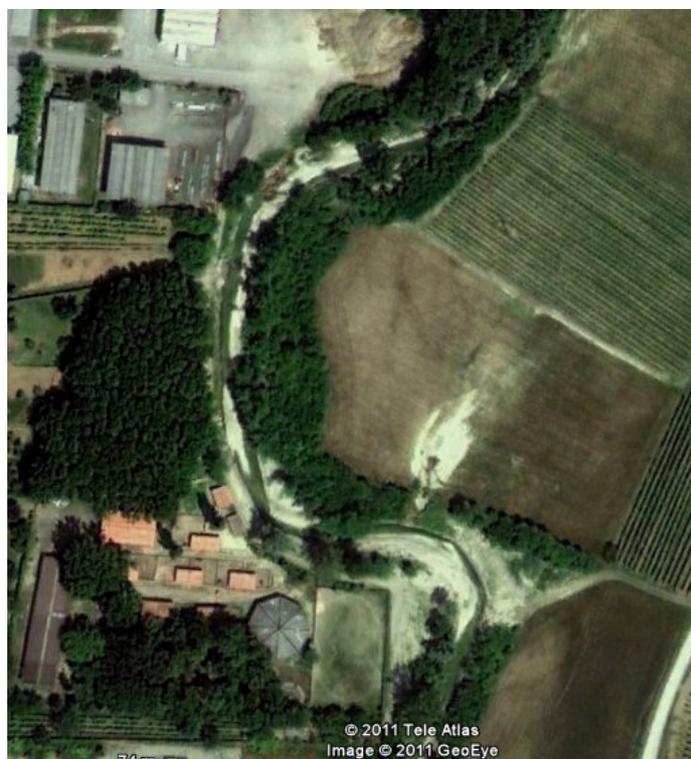
Figura 8-4 - Vista aerea del sito, con la corrente che si divide in due rami il cui ramo sinistro corrode la sponda (fonte: Google Earth).
