# VARIAZIONI PUNTUALI DELLO STUDIO DELLA COMPONENTE GEOLOGICA, IDROGEOLOGICA E SISMICA DEL PIANO DI GOVERNO DEL TERRITORIO

## STUDIO DI DETTAGLIO PER LA VALUTAZIONE E LA ZONAZIONE DELLA PERICOLOSITÀ E DEL RISCHIO DI FRANA (Località Monteveroso, Beria di sopra, Casa del Conte, Roncole)

### RELAZIONE ILLUSTRATIVA

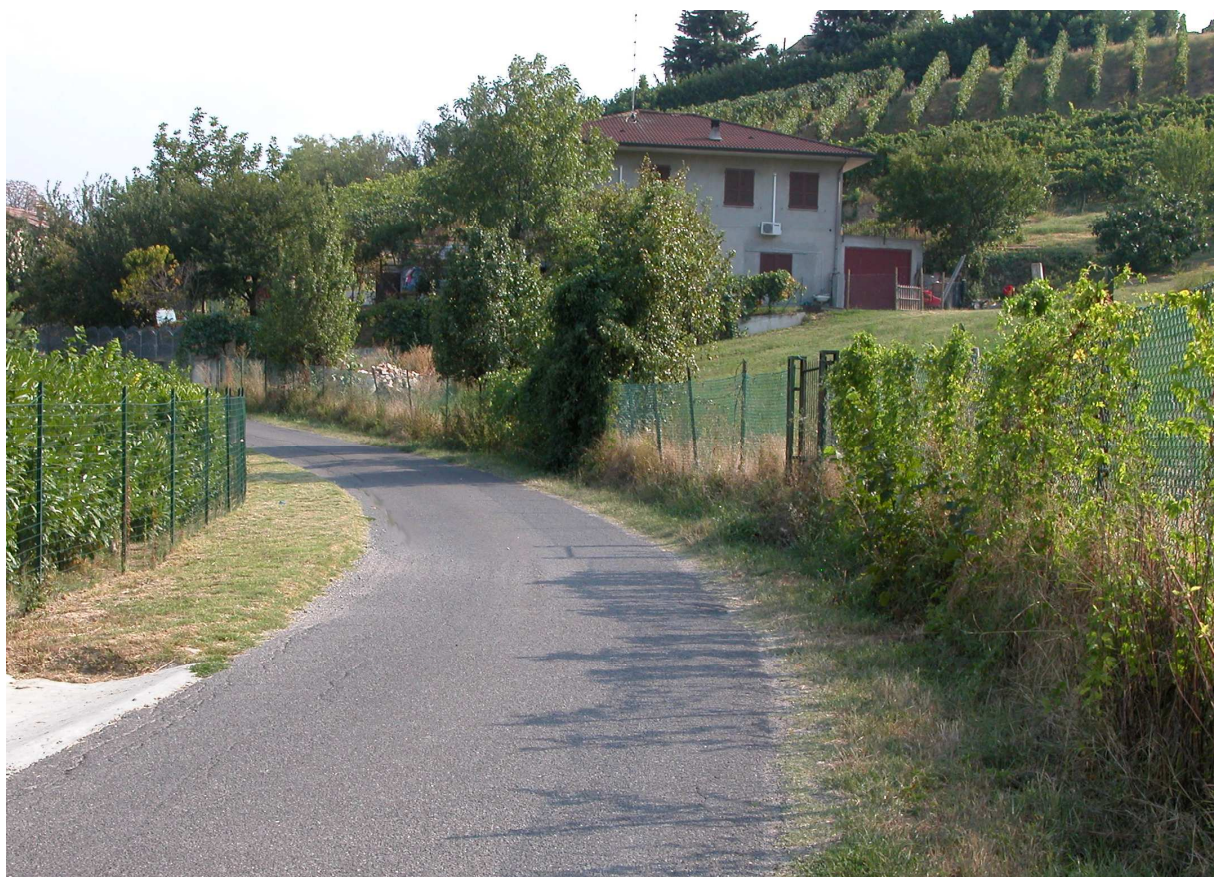
*Foto 2: La sede stradale, trasversale al corpo di frana, priva di lesioni.*

controripa stradale che hanno favorito e favoriscono la rapida delocalizzazione delle acque di ruscellamento e scorrimento superficiale. L'analisi di fotografie aeree, riprese in diversi periodi degli ultimi quindici anni (v. elaborato A9), consente di escludere l'attivazione e la sussistenza di movimenti su larga scala del dissesto. L'analisi particolareggiata di tale settore di frana, ha consentito di determinare come lo sviluppo rettilineo dei filari dei vigneti (di vecchi impianti), l'assenza di dislocazioni dei terrazzamenti antropici interpoderali, l'assenza di depressioni, crepacciature longitudinali e trasversali, testimoniano in modo chiaro l'assenza di movimenti, anche su piccola scala, negli ultimi 10 anni. La realizzazione di una prova penetrometrica dinamica (v. SCPT 3, *realizzata*) lungo il margine di monte della strada predetta (v. elaborati A3 e A6), ha permesso di determinare la presenza di un limitato spessore della coltre di copertura e la presenza del substrato compatto a 1,80 m di profondità dal p.c.. L'assenza di lesioni e cedimenti alla stessa sede stradale (v. foto 2), avvalorata le descritte condizioni di stabilità, di questo settore del dissesto.

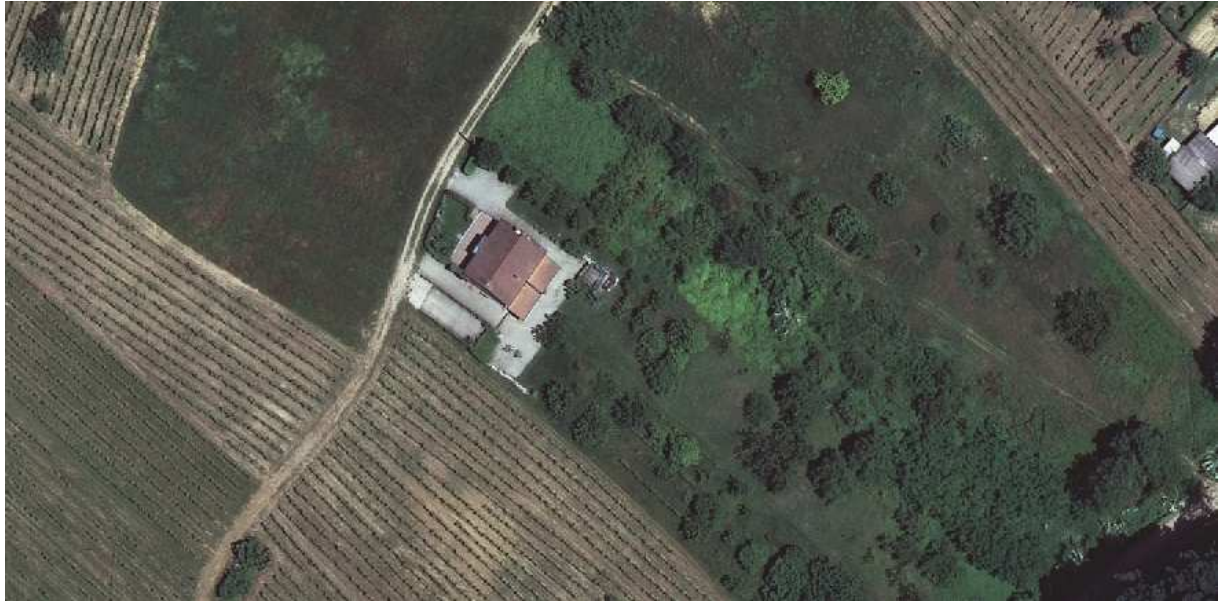
*Foto 3: La destinazione agricola delle aree in frana.*

La frana **02\_Sr-St\_qt** (v. elaborati A2 e A9) evidenzia la presenza di una rete di drenaggio superficiale, costituita da fossi di scolo interpoderali caratterizzati da un buono stato manutentivo. In particolar modo, questi ultimi si sviluppano lungo due direttrici principali, laterali al dissesto, e ad essi risultano collegati almeno altri sei fossi che lo attraversano trasversalmente, garantendo una buona regimazione delle acque di scorrimento superficiale. L'analisi delle riprese aeree, delle serie storiche degli ultimi quindici anni (v. elaborato A9), consente di escludere l'attivazione e la sussistenza di movimenti su larga scala del corpo di frana. L'analisi particolareggiata, ha permesso di constatare una destinazione agricola, in parte a prato e in parte a vigneto, nel settore di nicchia, e una destinazione, in parte a frutteto e in parte a bosco incolto, nel settore di scorrimento e di accumulo. Le piante del frutteto e del bosco evidenziano un'età di almeno 15 anni e non risultano caratterizzate da inclinazioni anomale (v. *foto 3*).

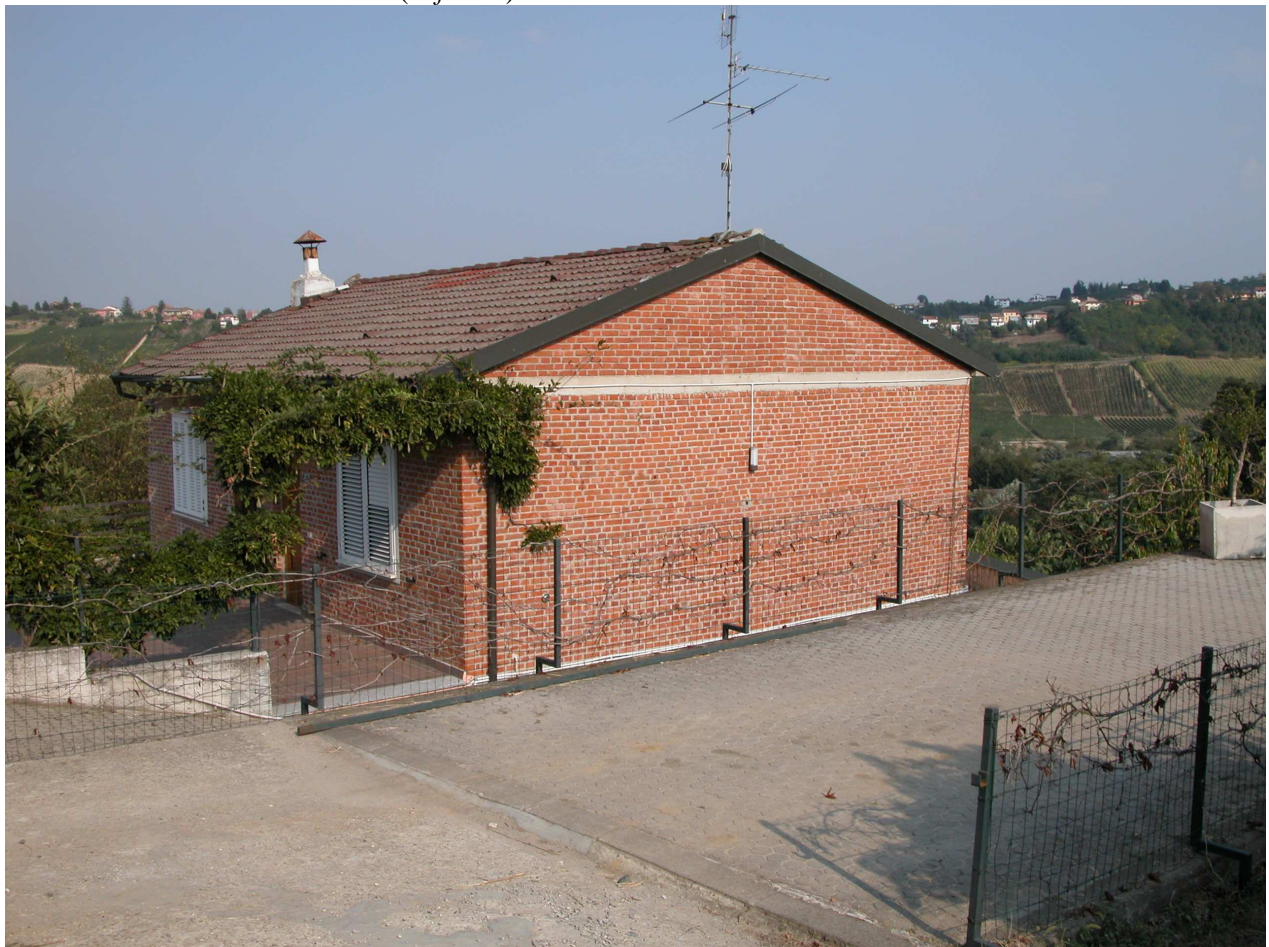
*Foto 4: L'edificio perfettamente integro collocato al centro del corpo di frana interessato.*

L'edificio rurale presente a valle della strada di collegamento (ubicato nel settore centrale della frana) è stato riattato circa 20 anni fa e destinato ad uso residenziale. Esso si presenta perfettamente integro e non interessato da alcuna lesione (v. *foto 4*).

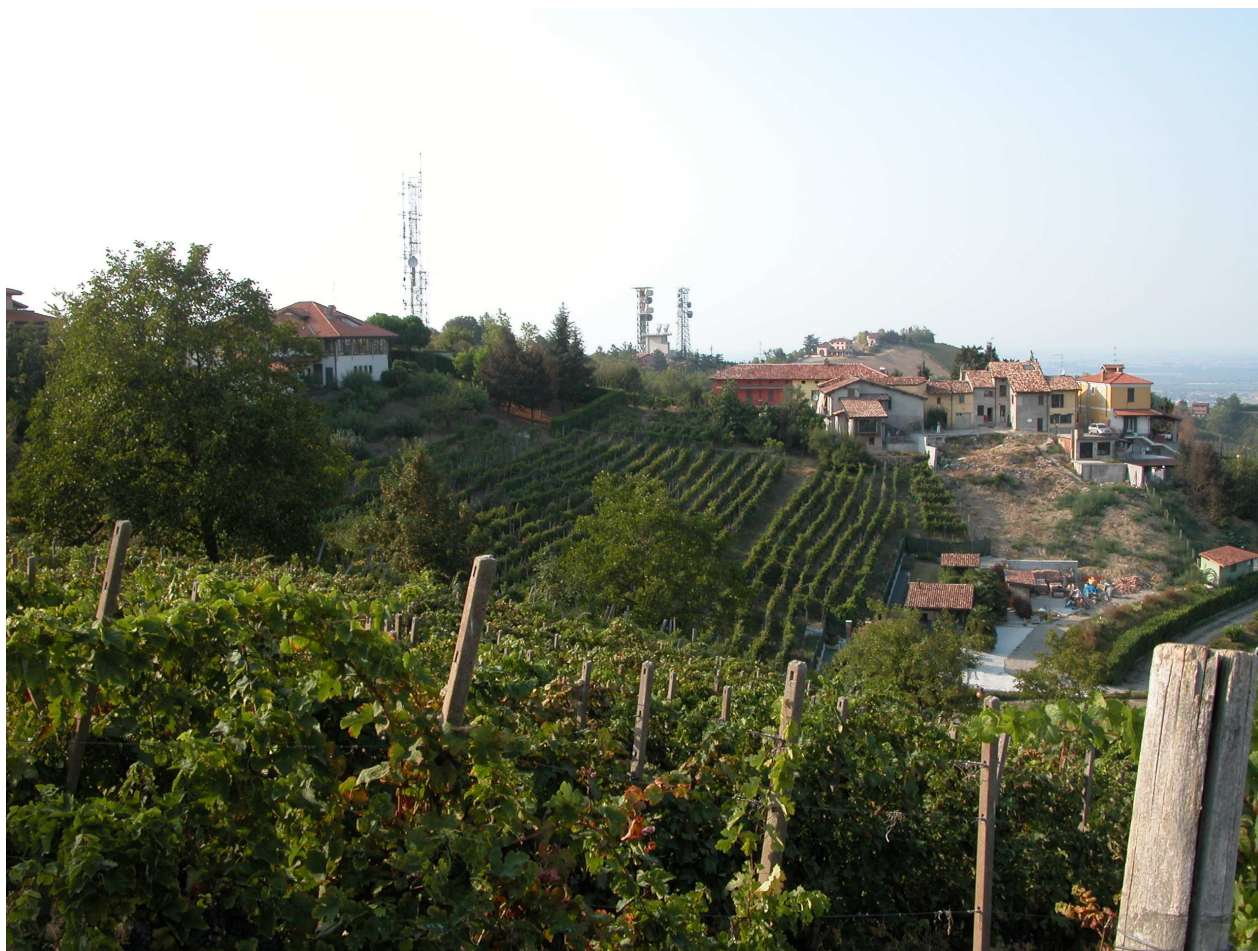
*Foto 5: Andamento rettilineo dei filari disposti a giropoggio.*

Anche in questo caso, l'analisi di fotografie aeree, riprese in diversi periodi degli ultimi quindici anni (v. elaborato A9), consente di escludere l'attivazione e la sussistenza di movimenti su larga scala del dissesto. L'analisi particolareggiata di questo settore della frana, ha consentito di determinare come i filari dei vigneti (di vecchi impianti) disposti "a giropoggio", presentino un andamento rettilineo senza evidenziare inclinazioni anomale (v. *foto 5*).

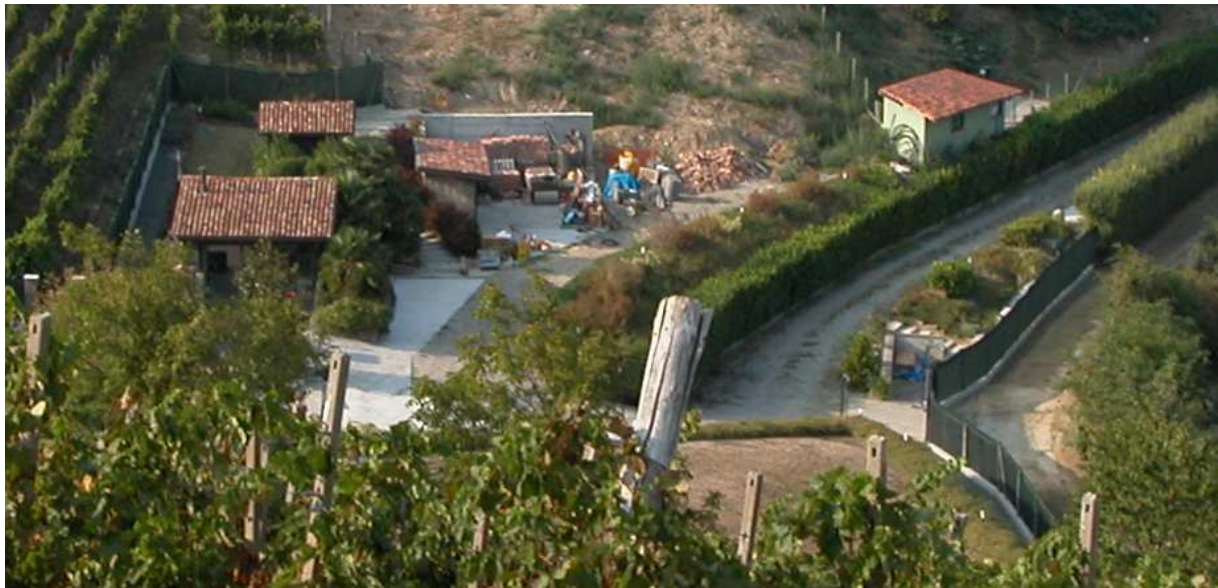
Foto 6: Complesso di edifici ubicato al centro del corpo di frana.

Il complesso di edifici, realizzati da più di 12 anni, ubicati in corrispondenza della porzione centrale del settore di frana descritto, evidenzia ottime condizioni strutturali. Non sono presenti lesioni né elementi indicatori di eventuali cedimenti in corso. La cancellata di accesso alle pertinenze degli edifici non presenta dislocazioni né difetti al meccanismo di chiusura, riconducibili ad eventuale disassamento. La pavimentazione in c.a. e il muretto di recinzione (supportante l'inferriata) risultano perfettamente integri (v. *foto 6*).

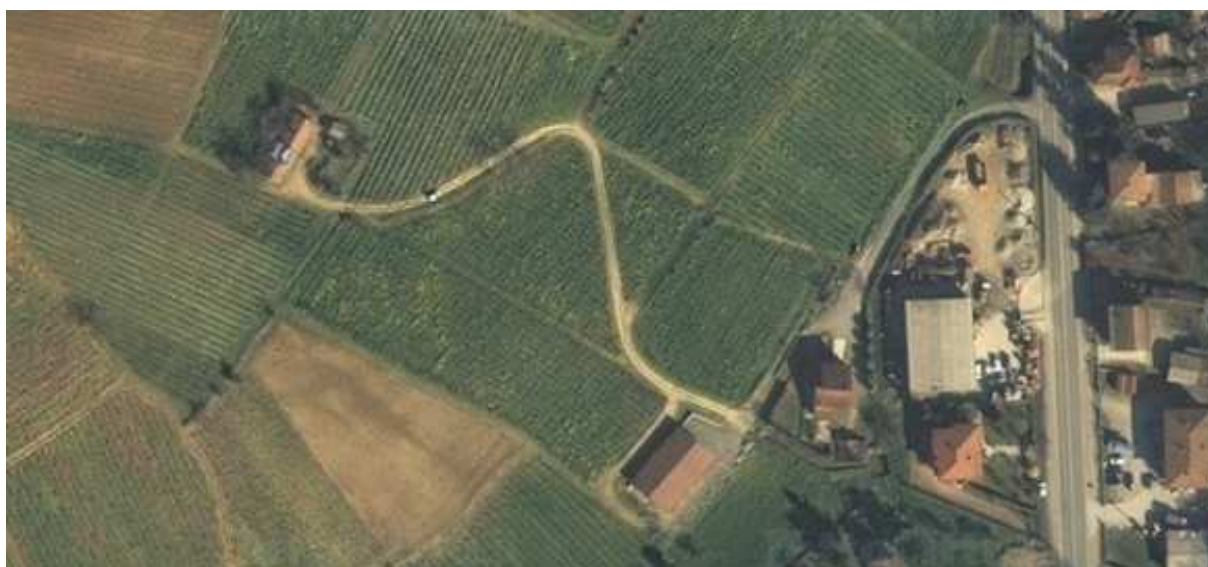
*Foto 7: La destinazione agricola a vigneto delle aree in frana.*

contraddistinti da un buono stato manutentivo. In particolar modo, questi ultimi si sviluppano con un andamento idoneo ad intercettare tutte le acque di scorrimento superficiale cadute sulla superficie dello stesso corpo di frana. La presenza di altri fossi di scolo collocati a monte del dissesto (verso nord-ovest) ha garantito negli anni la corretta regimazione delle acque provenienti dal crinale e la loro delocalizzazione (prima di giungere sul dissesto) in direzione dei collettori naturali esistenti. L'analisi delle riprese aeree, di serie storiche degli ultimi quindici anni (v. elaborato A9), ha consentito di escludere l'attivazione e la sussistenza di movimenti su larga scala del corpo di frana. L'analisi particolareggiata (v. foto 7), ha permesso di constatare una destinazione agricola a vigneto, per tutta la superficie interessata dal dissesto, da almeno 20 anni. I filari dei vigneti, disposti a giropoggio, risultano perfettamente lineari e non evidenziano inclinazioni anomale o dislocazioni. Gli edifici (due) presenti in corrispondenza della parte centrale e di quella prossimale dell'area di accumulo della frana si presentano perfettamente integri e non interessati da alcuna lesione o cedimento.
