COMUNE DI  
CANNETO  
PAVESE

## LAVORI DI COMPLETAMENTO DELLE OPERE DI SISTEMAZIONE IDRAULICA DEL TORRENTE VERSA

### - PROGETTO ESECUTIVO -

## RELAZIONE GEOLOGICA

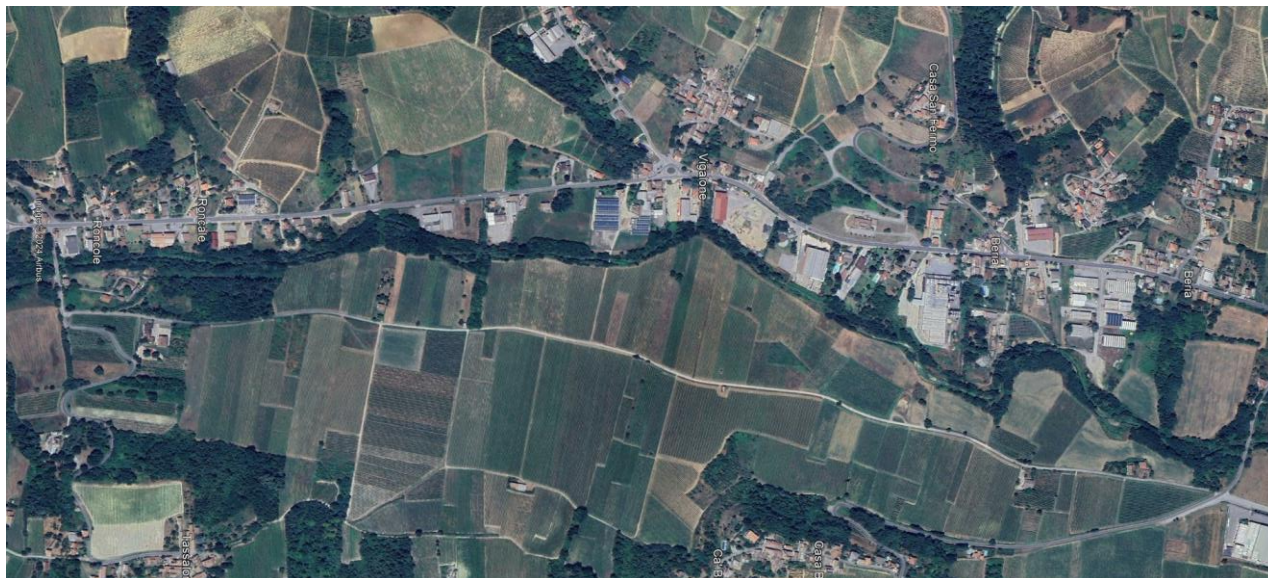
*Figura 9-1: Tratto del torrente Versa rientrante nel territorio comunale di Canneto Pavese.  
Data di acquisizione immagine satellitare 16/07/2023.*

Lungo tutto il tratto è presente una notevole sedimentazione su fondo alveo di accumuli di terreno, trovanti e materiale vegetale mentre le sponde sono ricoperte da una fitta vegetazione ripariale e arbustiva che limitano in maniera rilevante la sezione di deflusso del corso d'acqua.

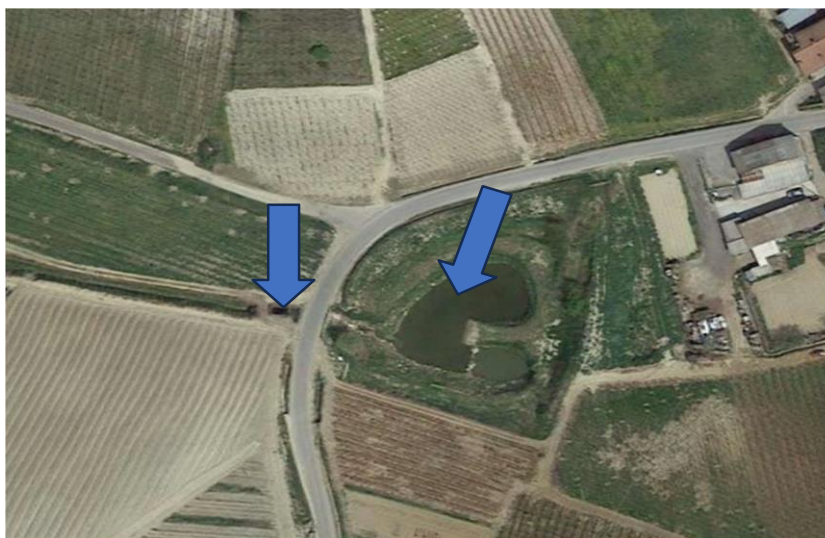
Figura 10-1: Manufatto di attraversamento stradale e bacino di laminazione naturale realizzato nel 2012.

Tale evento ha provocato la fuoriuscita di acqua del Rio di Valle Praga (Rile Vergombera) e dalla vasca di laminazione esistente (v. *Figura 10-1*) causando ingenti danni alle infrastrutture e alla attività produttive e residenziali in Frazione di Vigalone, in corrispondenza del settore sud-orientale del territorio comunale di Canneto Pavese (v. *Foto 1*). Tra le attività produttive maggiormente colpite è stata la Cantina Giorgi, devastata dal fango proveniente dal bacino del Rio Valle Praga (v. *Foto 2*).

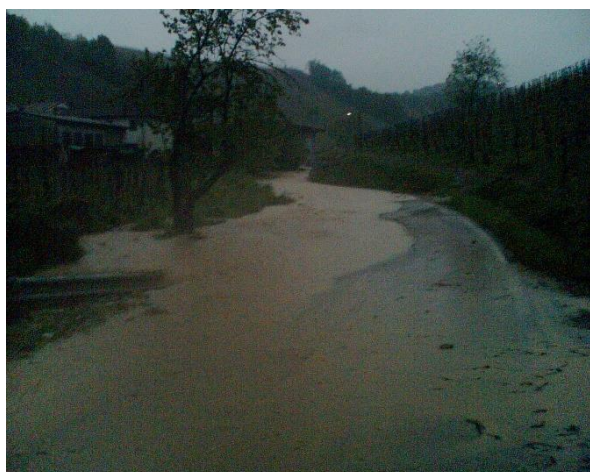
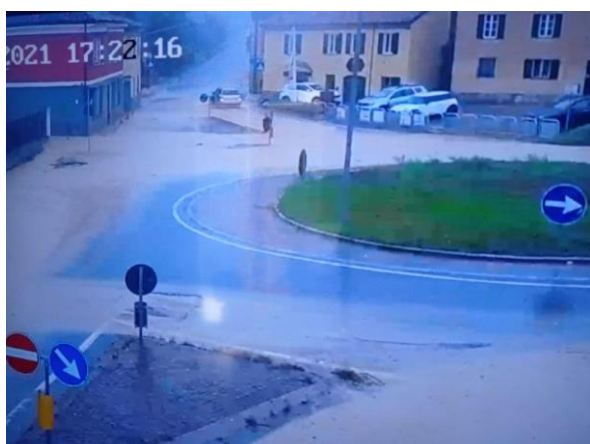
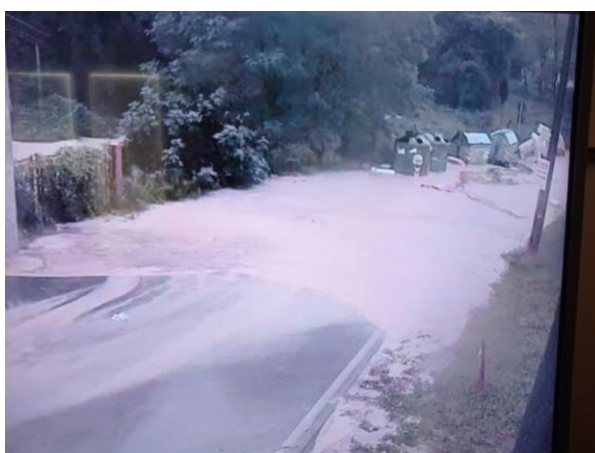
Foto 1: Esondazione del corso del Rio Rile di Valle Praga in data 26-27 luglio 2022 in località Vigalone.

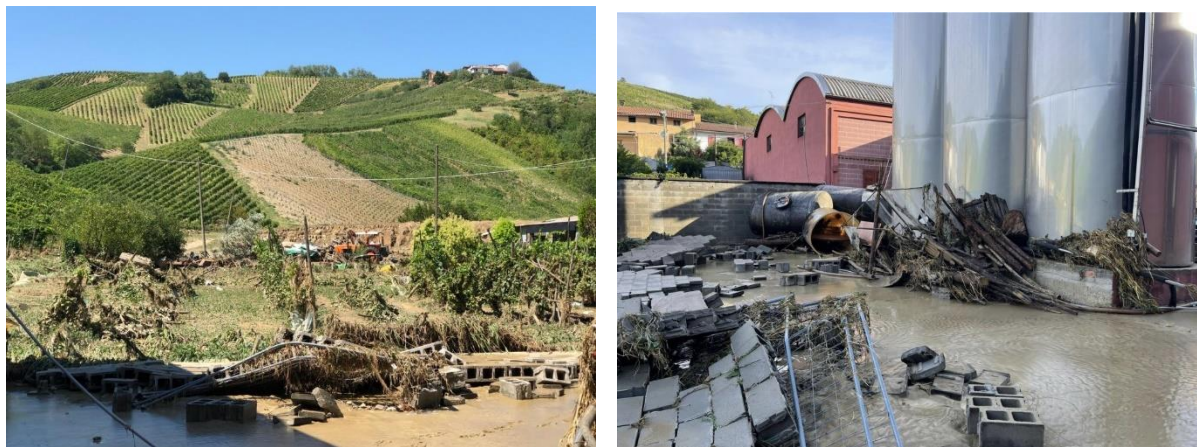
Foto 2: Danni alle attività produttive e alle coltivazioni a seguito dell'evento del 26-27 luglio 2022 (immagini da Web).

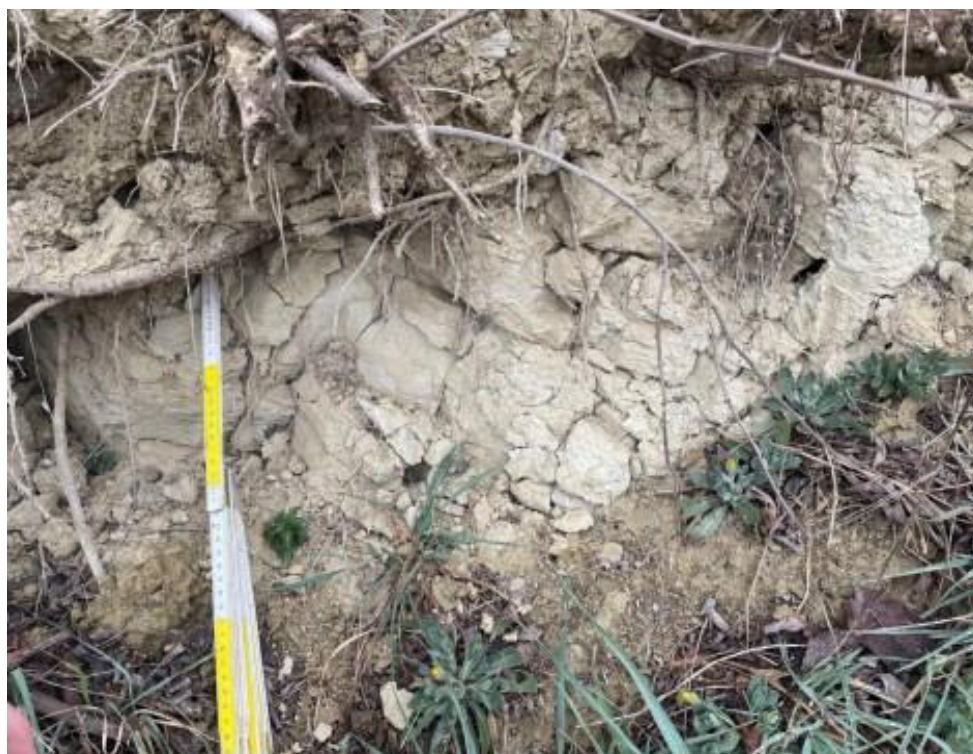
*Foto 3:Locale affioramento delle Marne di Sant'Agata Fossili.*

La formazione delle Marne di Sant'Agata Fossili è composta da sedimenti argillosi e marnosi di colore giallo-azzurrognolo, a stratificazione mal distinguibile, con intercalazioni di arenaria poco cementata con presenza di bioturbazioni.

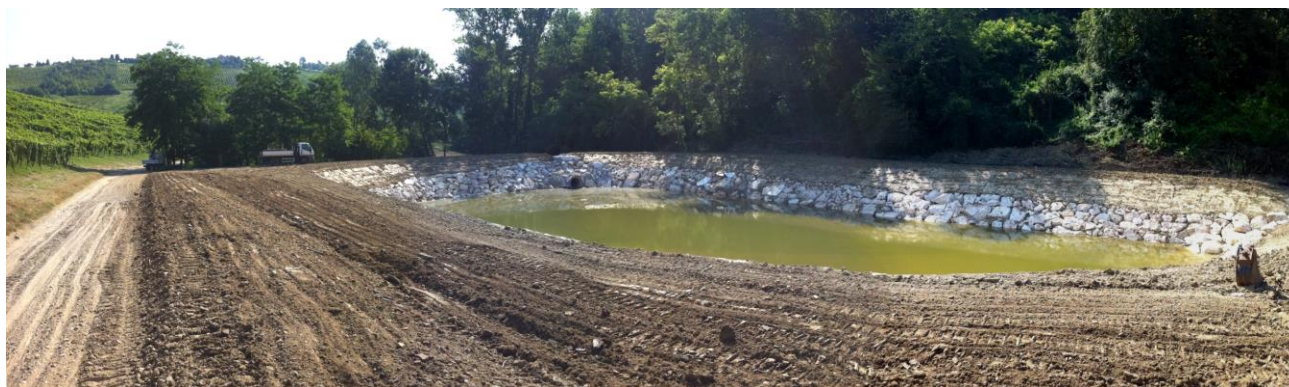
*Foto 4: Ripresa fotografica del bacino di laminazione realizzato nel 2012.*

Inoltre, al fine di limitare le portate in uscita attraverso la tubazione, in prossimità del settore antropizzato è stata a suo tempo realizzata la vasca naturale sopra citata, che funge da "bacino di laminazione" di tutte le acque derivanti dalla valle Praga (v. Foto 4).

Tale soluzione è stata messa in opera nel 2012 al fine di garantire il naturale adsorbimento nel terreno delle acque in ingresso ed un recapito verso il torrente Versa in concomitanza con eventi meteorici eccezionali.

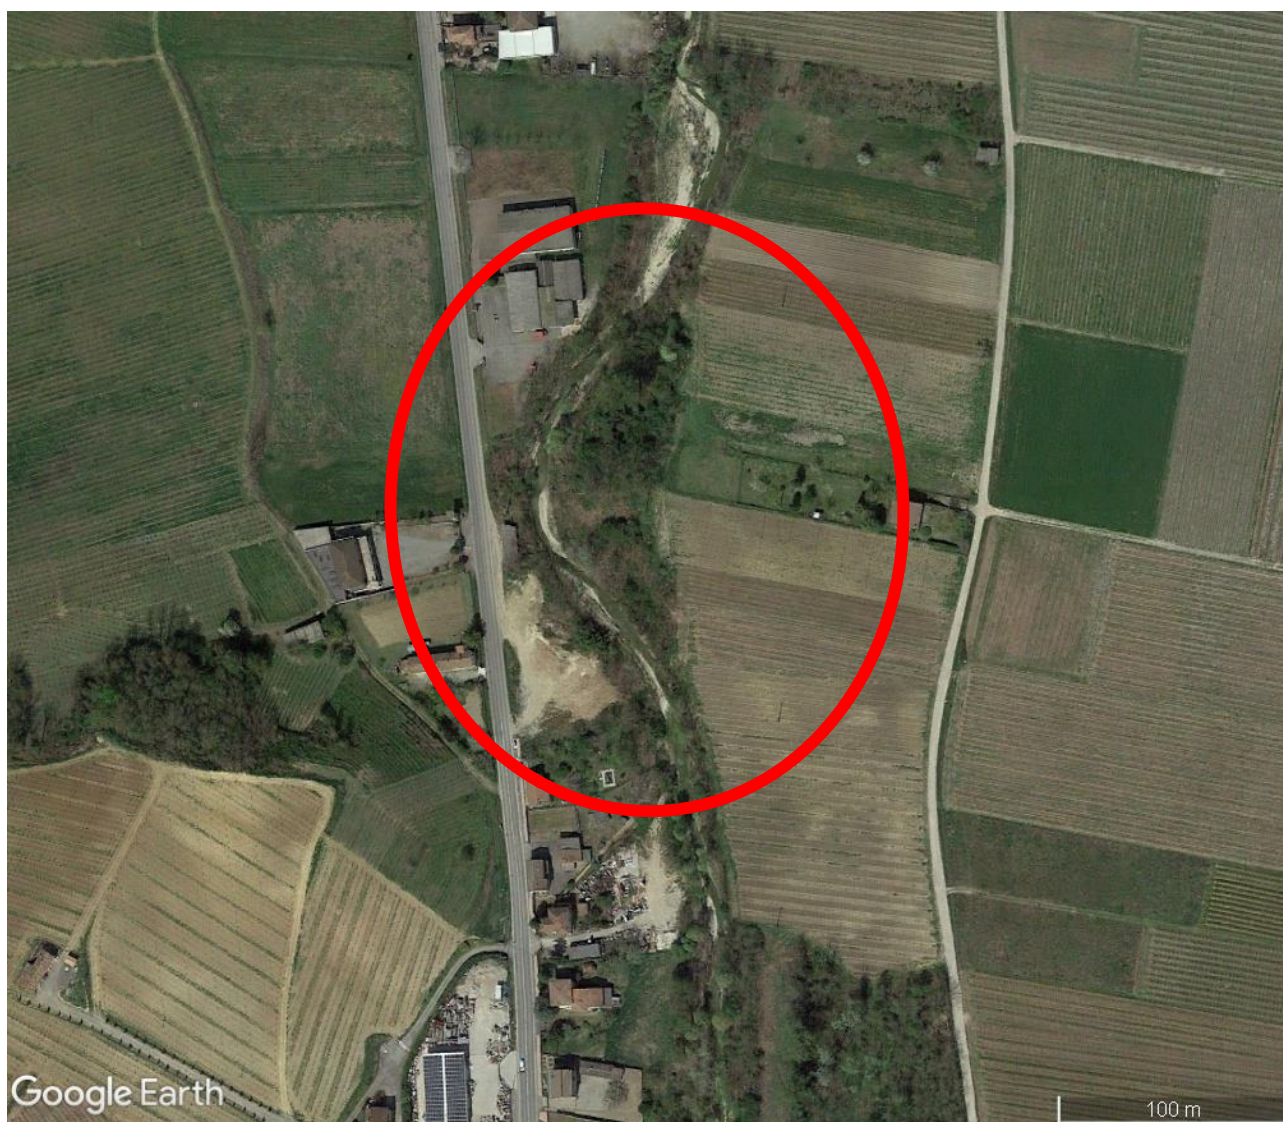
Figura 12-1 – Sito individuato per la proposta dell'Intervento 1 a causa della prossimità del corso d'acqua alla strada provinciale (ripresa dell'aprile 2021)

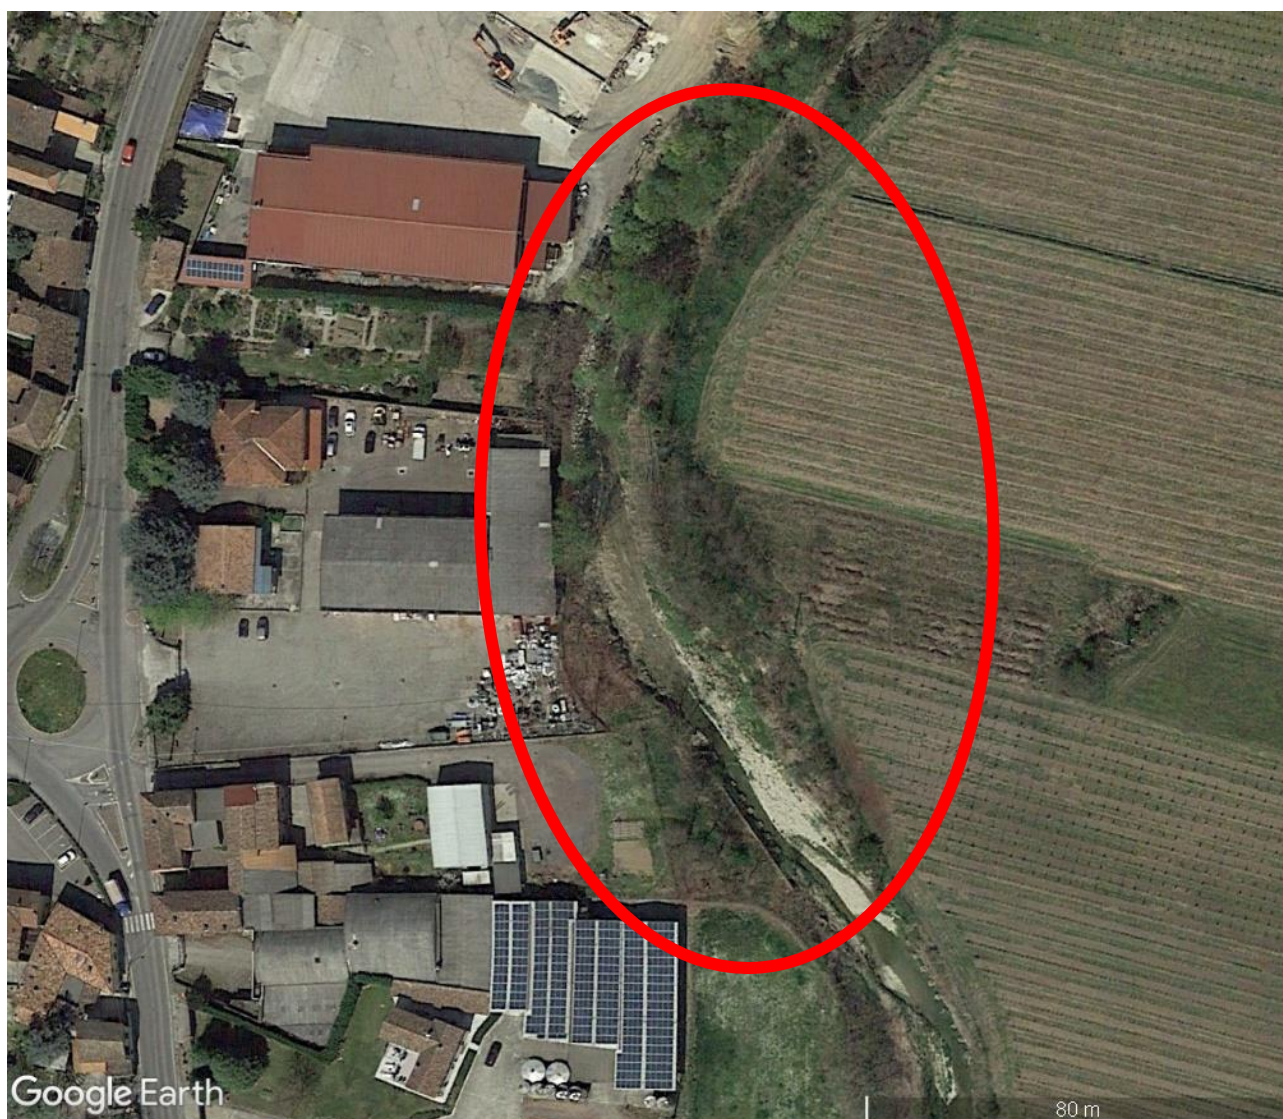
Figura 12-2 - Sito individuato per la proposta dell'Intervento 2 a causa della prossimità del corso d'acqua agli insediamenti della località Vigalone (ripresa dell'aprile 2020)

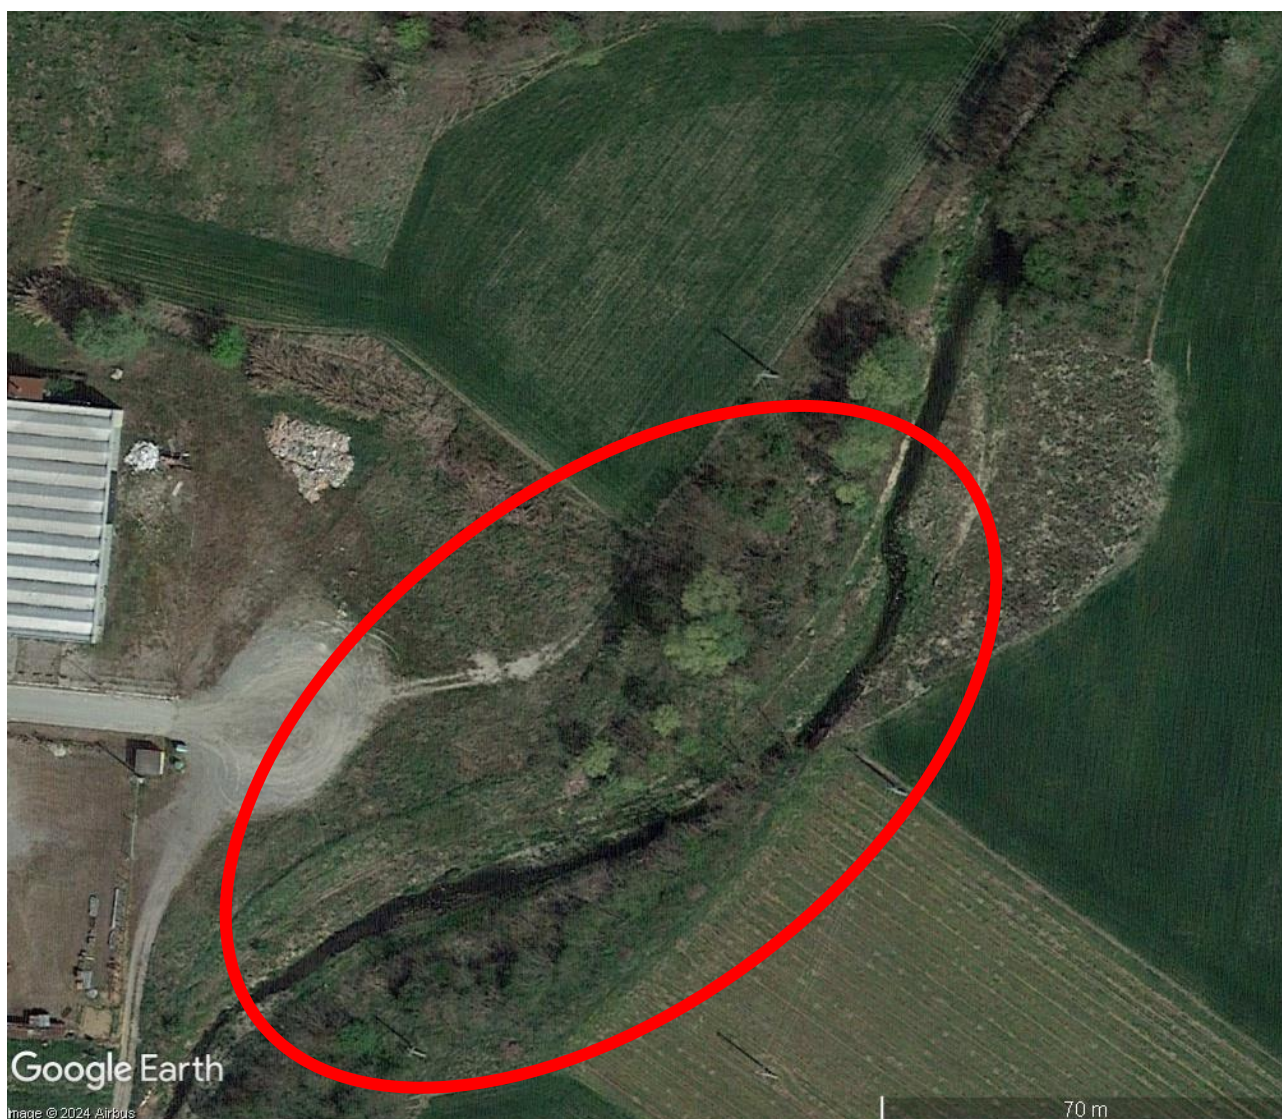
Figura 12-1 - Sito dell'Intervento 3 ove venne realizzato l'Intervento L del progetto del Comune di Canneto (COMUNE DI CANNETO PAVESE, 2012) ovvero l'intervento 11.b dello studio generale (COMUNE DI CANNETO PAVESE, 2011). Situazione a marzo 2022. La corrente di magra ha ripreso l'originario percorso al centro della sezione abbandonando la lunata.

Come si osserva dall'immagine riportata in figura, il canale attivo di magra si è nuovamente spostato verso il centro, riprendendo l'originario percorso al centro della sezione, come evidente nel marzo 2022. Allo stato attuale i primi due rostri risultano fortemente inclinati essendosi sviluppata l'erosione di fondo per oltre 1 m di profondità. Di conseguenza i primi due rostri sono inclinati verso il basso e il tredicesimo rostro risulta debpolmente danneggiato per rottura del filo, mantenendo tuttavia la sua funzione. I materiali asportati dall'azione erosiva della corrente sono depositati più a valle.

- a) intasamento dei vuoti fra i rostri e fino almeno a 1,50 m dal filo della gabbionata con massi provenienti dalla demolizione del rivestimento disarticolato e disomogeneo dell'Intervento 1.

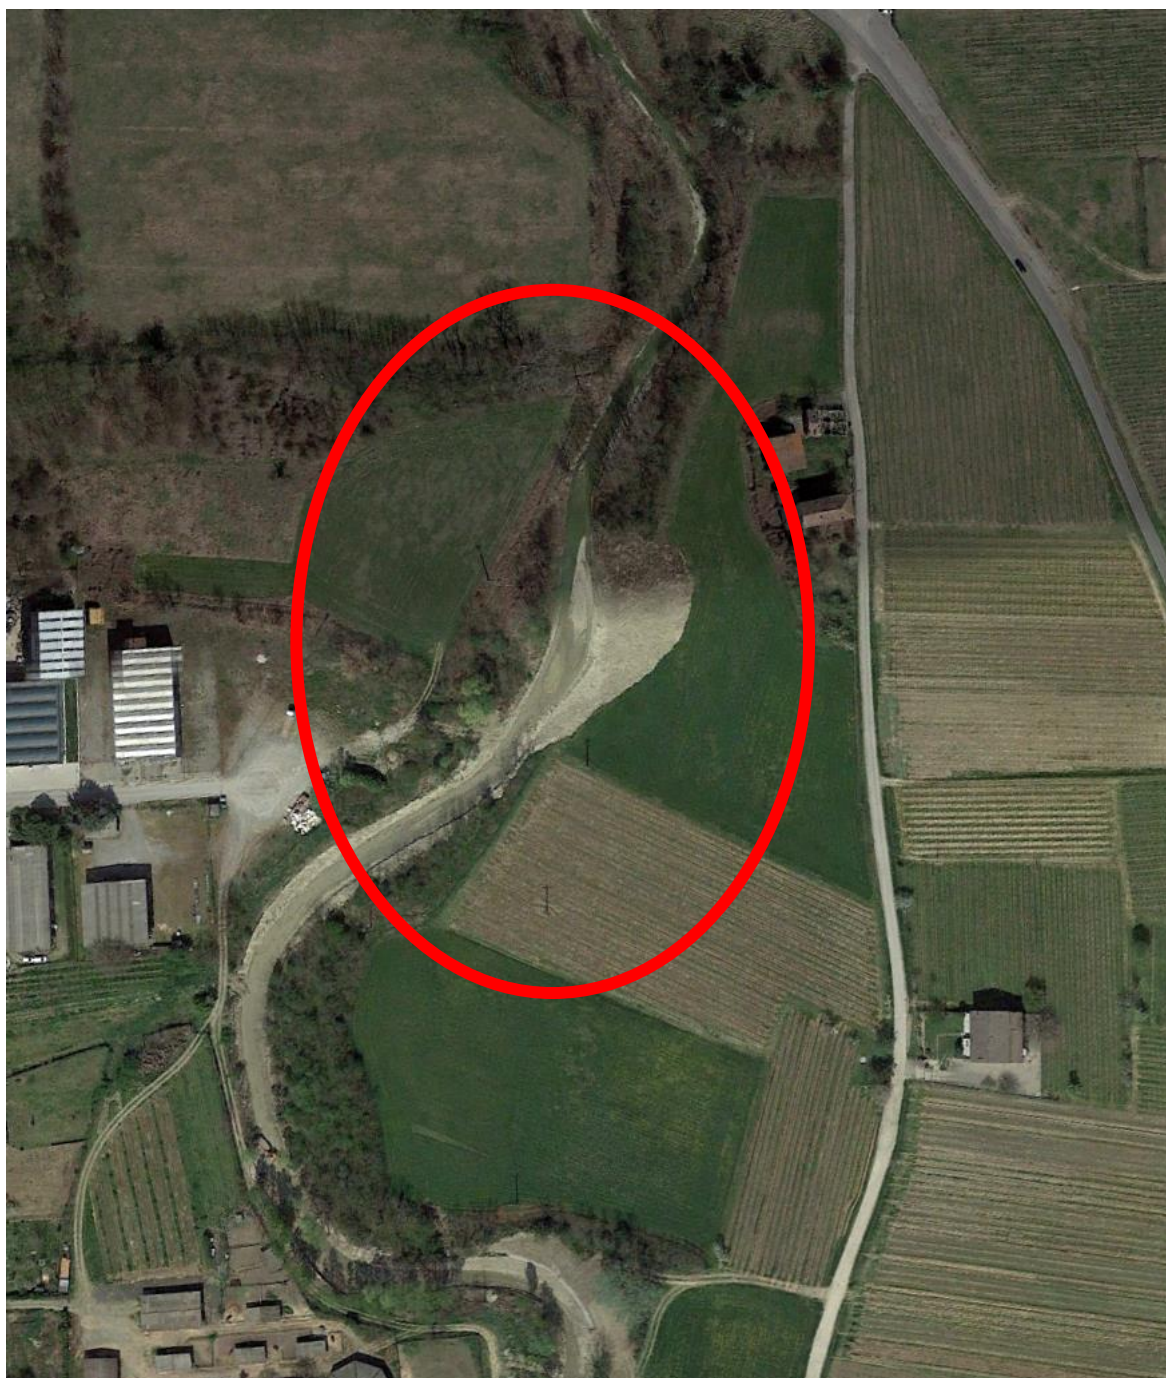
Figura 12-4 - Sito individuato per la proposta dell'Intervento 4

Le criticità rilevate riguardano la presenza di una lunata originatasi presumibilmente con la piena del novembre 2014. L'attività della corrente, non potendosi più sviluppare a spese della sponda sinistra a seguito della difesa realizzata nel 2013, si è sviluppata a spese della sponda destra. La lunata presenta, nella situazione attuale, abbondanti depositi di materiale fino e in alveo è presente un significativo deposito di materiali ciottolosi.
