COMUNE DI
CANNETO
PAVESE

LAVORI DI COMPLETAMENTO DELLE OPERE DI SISTEMAZIONE IDRAULICA DEL TORRENTE VERSA

- PROGETTO ESECUTIVO -

RELAZIONE ILLUSTRATIVA E DOCUMENTAZIONE
FOTOGRAFICA

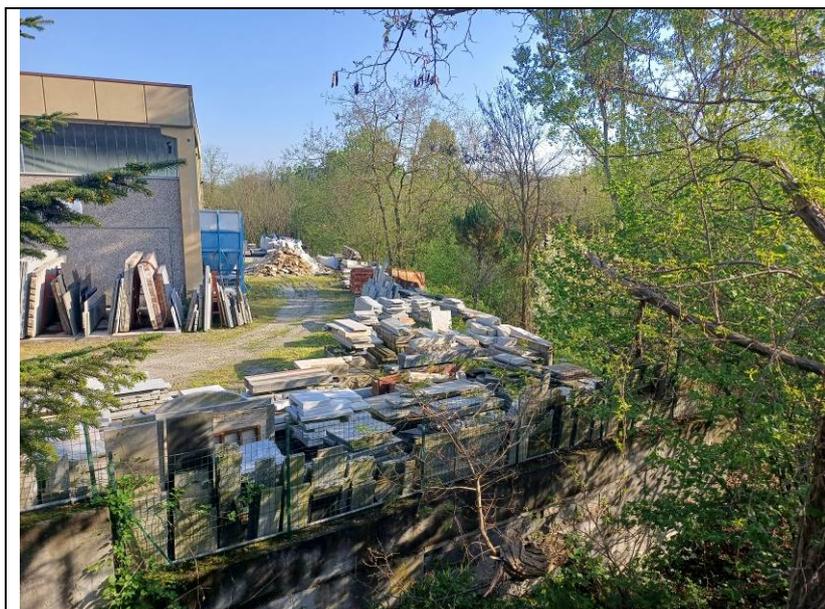
Figura 2-2 – Piazzale utilizzabile per la collocazione del cestello con accesso diretto dalla strada provinciale (foto 4056-20240412_091103)

Il taglio può avvenire tramite cestello autocarrato con accesso dal piazzale della vicina ditta di marmi a cui si arriva direttamente dalla strada provinciale tramite l'accesso al piazzale privato (Figura 2-2).

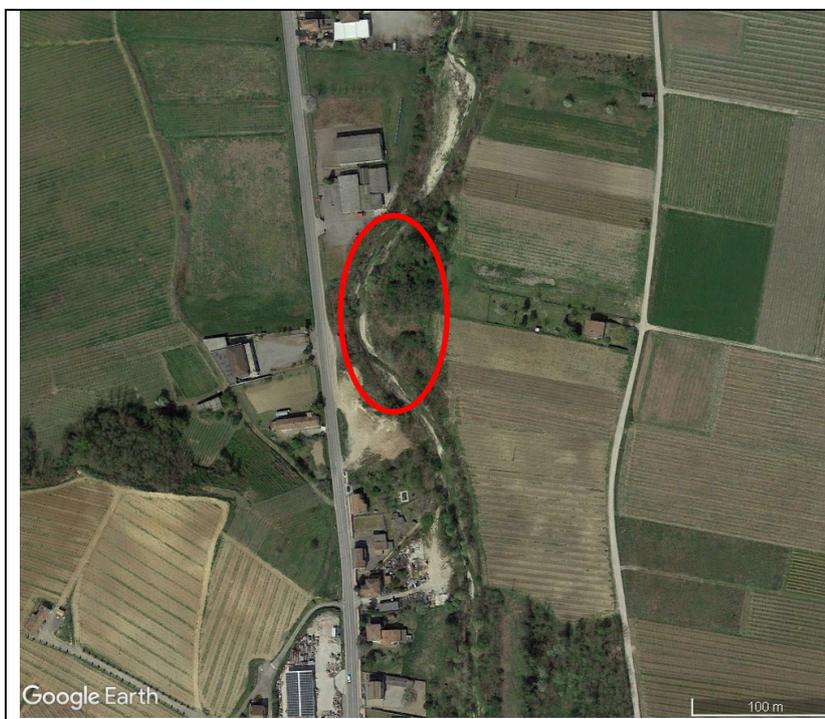
Figura 2-3 – Sito individuato per la proposta dell'Intervento 1 a causa della prossimità del corso d'acqua alla strada provinciale (ripresa dell'aprile 2021)

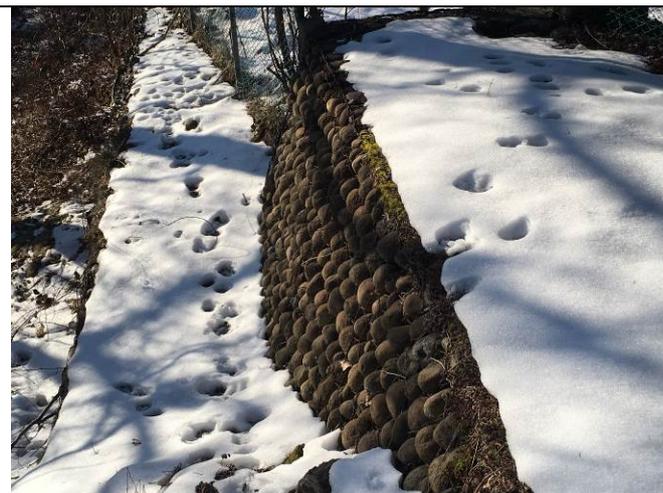
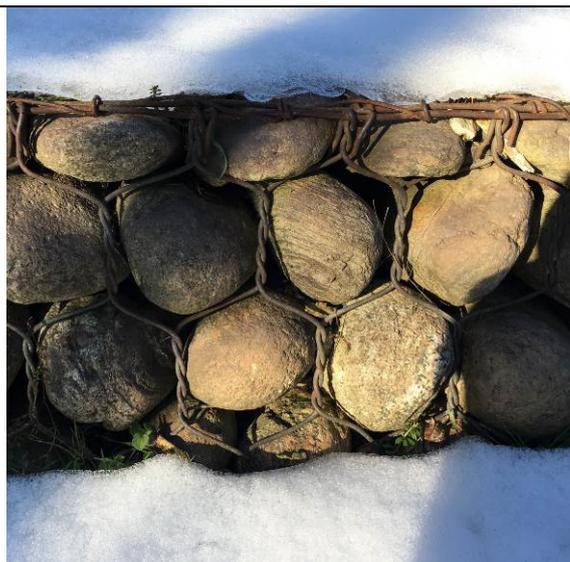
Figura 2-10 – Esempio di gabbione di cui la parete frontale è stata realizzata a mano disponendo singolarmente i ciottoli inseriti nella maglia allo scopo di ottenere una parete in cui il filo si trova nell'incavo fra i ciottoli e non può essere né colpito, né agganciato da corpi estranei (foto 3544- IMG_8647 e IMG46). (T. Gesso, sponda sinistra a Borgo San Dalmazzo, Impianto Italcementi)

Allo scopo, si prevede l'ulteriore intervento di un addetto in ragione di un'ora per metro quadrato di gabbionata. Si ritiene che, in questo modo, possano essere evitati i ricorrenti fenomeni di rottura del filo ed il conseguente svuotamento del gabbione.

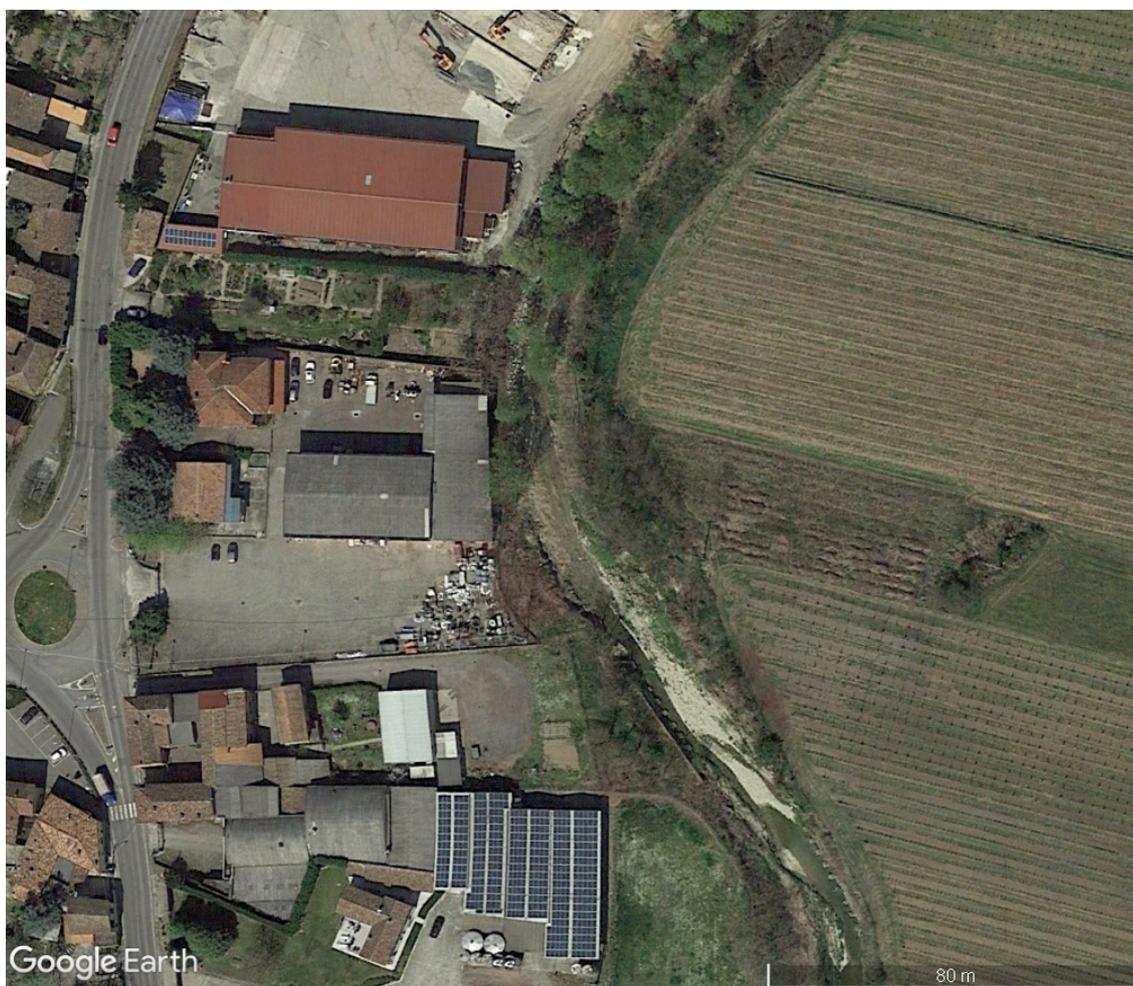
Figura 2-11 - Sito individuato per la proposta dell'Intervento 2 a causa della prossimità del corso d'acqua agli insediamenti (ripresa dell'aprile 2020)

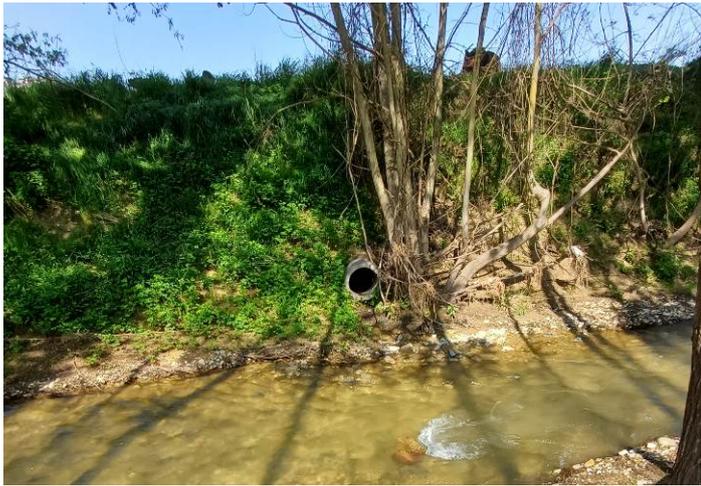
<p>Scarichi da sponda sinistra di fronte al tratto da sistemare con palificata. La sponda non presenta segni di sofferenza</p> <p>(foto 4056- 20240412_115805 e 4056-20240412_115924)</p>

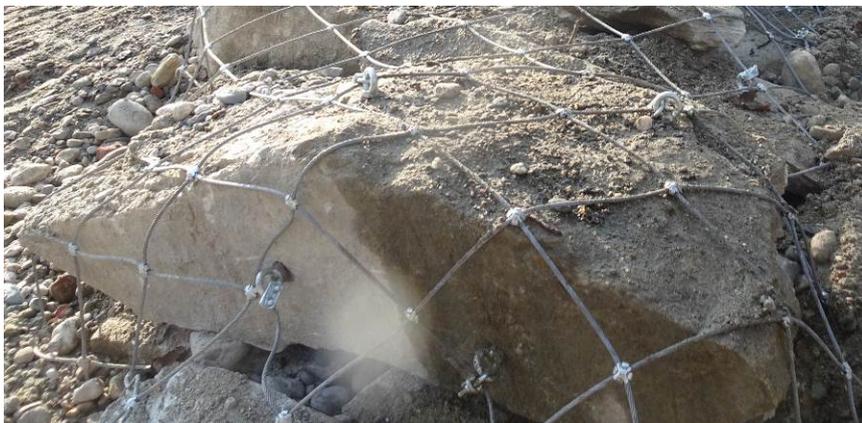
Figura 2-19- Esempio di pannello di rete fissata ai massi di un repellente con golfari inseriti su barra filettata.

masso e rese stabili con adesivo chimico ed occhielli in testa o golfaro inserito per l'ancoraggio del cavo corrente lungo la rete (3). Si prevede di ricorrere, in media, a una chiodatura per metro quadrato di scogliera (voce 17 del capitolato).

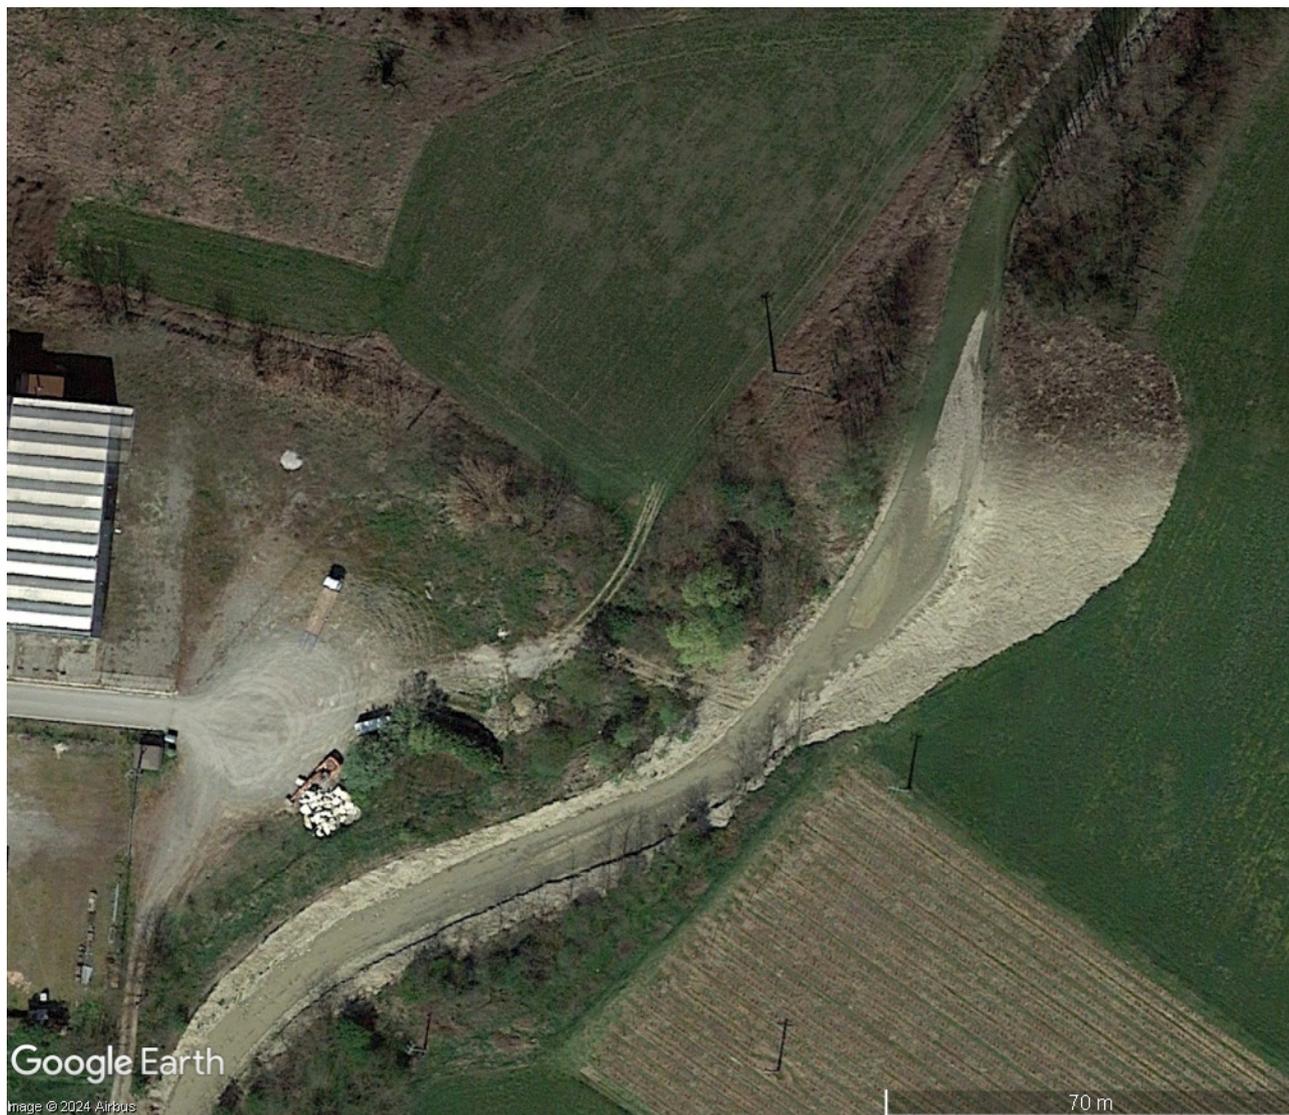
Figura 3-1 – Sito dell'Intervento 3 ove venne realizzato l'Intervento L del progetto del Comune di Canneto (COMUNE DI CANNETO PAVESE , 2012) ovvero l'intervento 11.b dello studio generale (COMUNE DI CANNETO PAVESE, 2011). Situazione ad aprile 2021

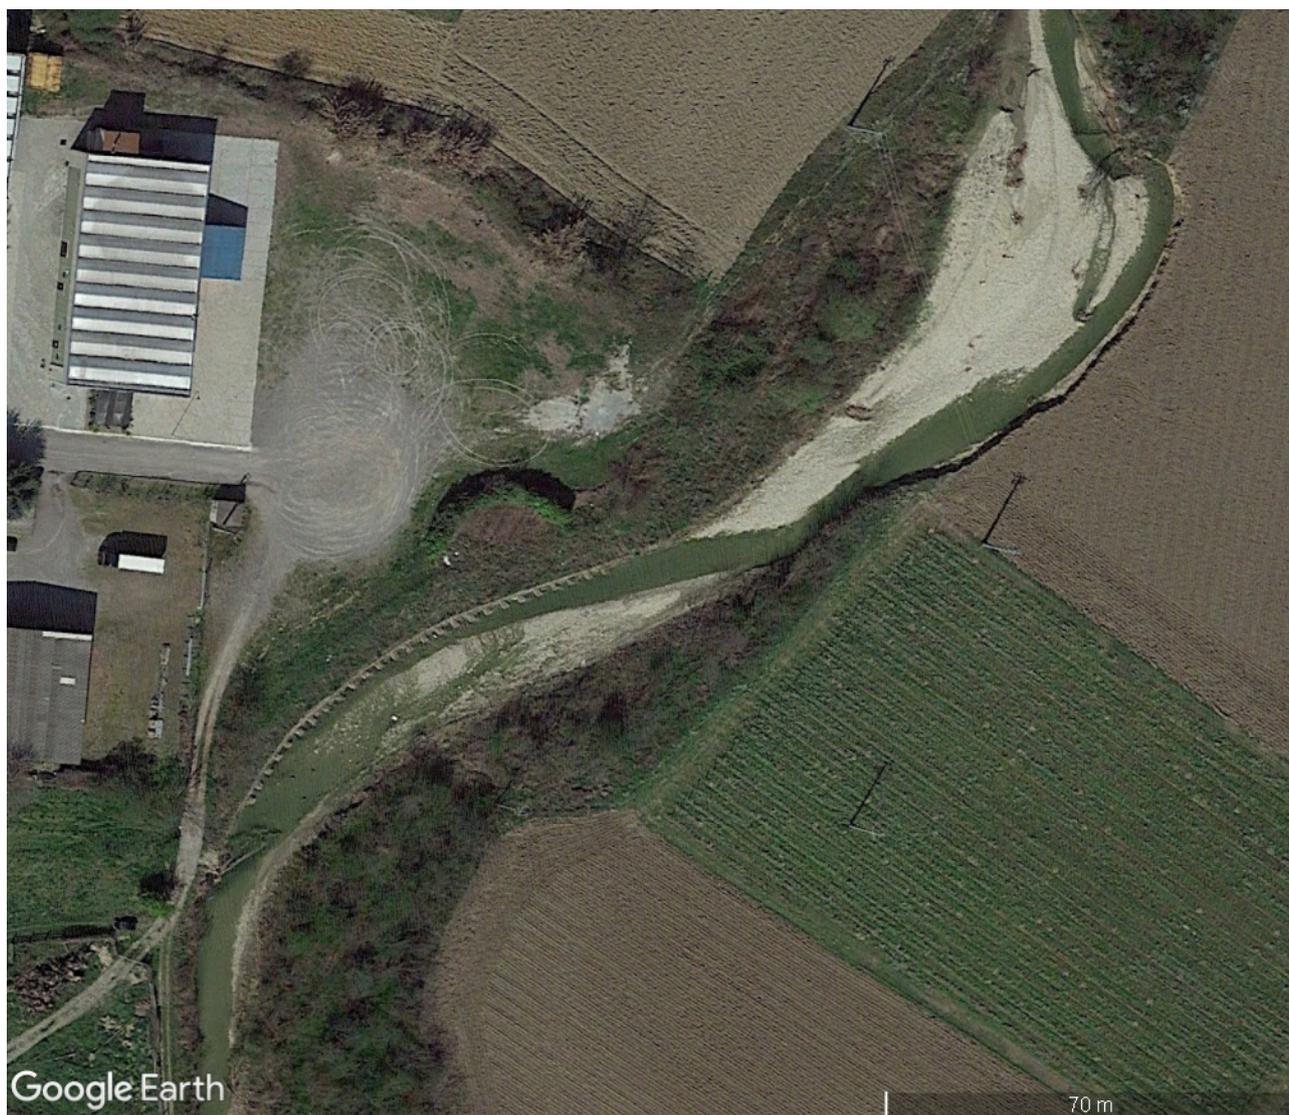
Figura 3-2 - Sito dell'Intervento 3 ove venne realizzato l'Intervento L del progetto del Comune di Canneto (COMUNE DI CANNETO PAVESE, 2012) ovvero l'intervento 11.b dello studio generale (COMUNE DI CANNETO PAVESE, 2011). Situazione a marzo 2016. Sono evidenti i rostri in corrispondenza della fondazione dell'opera di difesa e la stretta ansa all'uscita dalla lunata.

Lo stato attuale del sito è chiaramente indicato nelle figure utilizzate per descrivere l'Intervento 3, in cui si osserva una lunata originatasi presumibilmente con la piena del novembre 2014 (si veda la fotografia della Figura 3-2 del 2016). L'attività della corrente, non potendosi più sviluppare a spese della sponda sinistra a seguito della difesa realizzata nel 2013, si è sviluppata a spese della sponda destra.

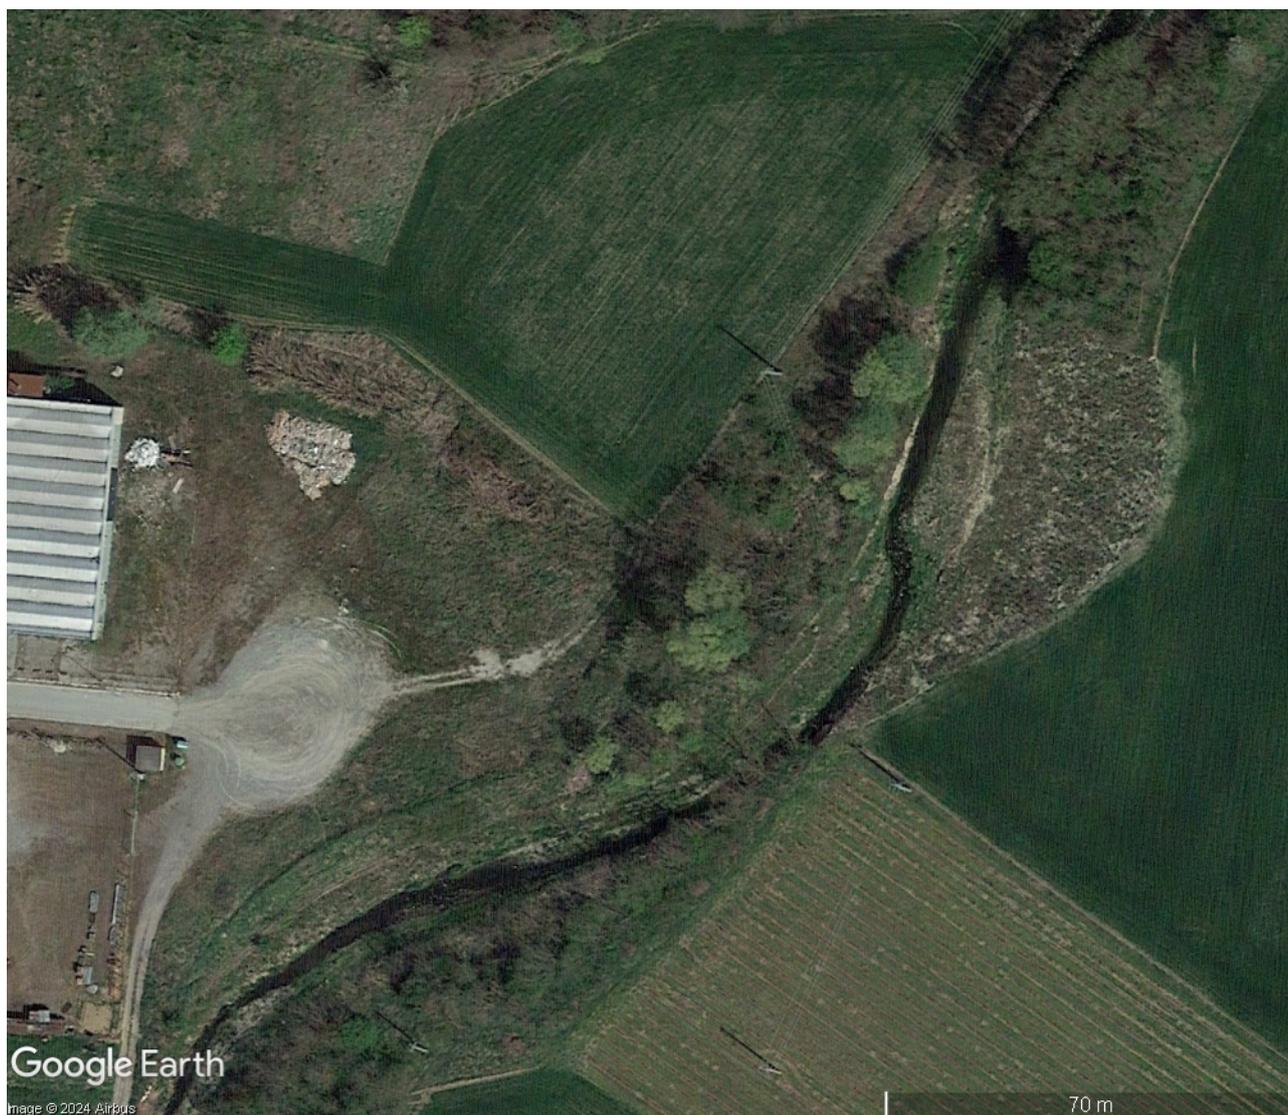
Figura 3-3 - Sito dell'Intervento 3 ove venne realizzato l'Intervento L del progetto del Comune di Canneto (COMUNE DI CANNETO PAVESE , 2012) ovvero l'intervento 11.b dello studio generale (COMUNE DI CANNETO PAVESE, 2011). Situazione a marzo 2022. La corrente di magra ha ripreso l'originario percorso al centro della sezione abbandonando la lunata.

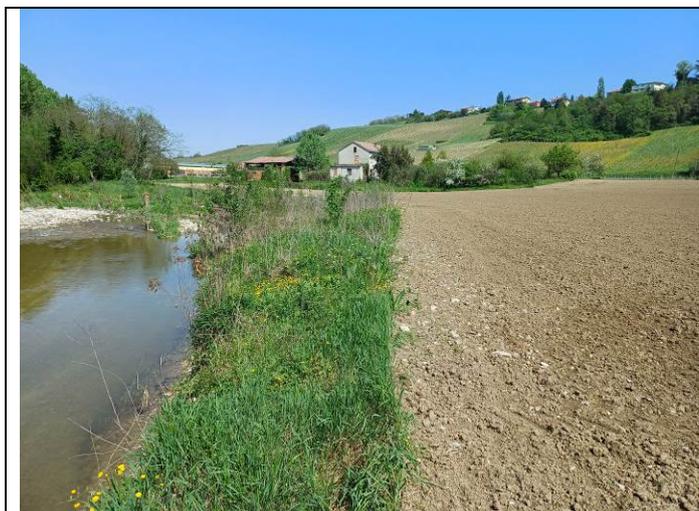
Figura 3-8 – Dal ciglio della sponda destra, vista verso valle sull'area compresa nella lunata (foto 4056- 20240412_142913).
